**STAN ZACHOWANIA PROGRAM PRAC KONSERWATORSKICH DO TARASÓW I ŚCIANY
PRZY TARASACH W ELEWACJI WSCHODNIEJ ORAZ DO DZIEDZIŃCÓW
WEWNĘTRZNYCH CZERWONEGO RATUSZA NA PLACU BATOREGO W SZCZECINIE**

Obiekt: RATUSZ CZERWONY

Adres: PLAC BATOREGO 4

Faza: KONSERWACJA TARASU, ŚCIANY PRZY TARASIE,
SCHODÓW, DZIEDZIŃCÓW WEWNĘTRZNYCH

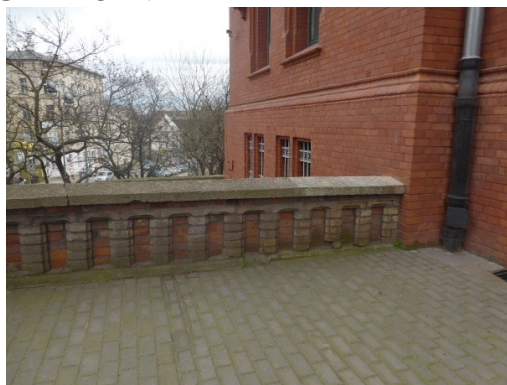
Fot.1 Balustrada od strony elewacji południowej

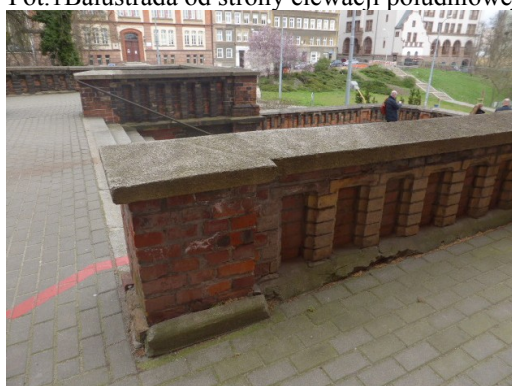
Fot.2 Balustrada przy schodach, nakrywy z lastriko

1. Wykonać badanie zasolenia przed przystąpieniem do prac (wytypować z nadzorem konserwatorskim minimalnie sześć punktów pobrania).
2. Zdjąć wtórne, lastrykowe nakrywy.

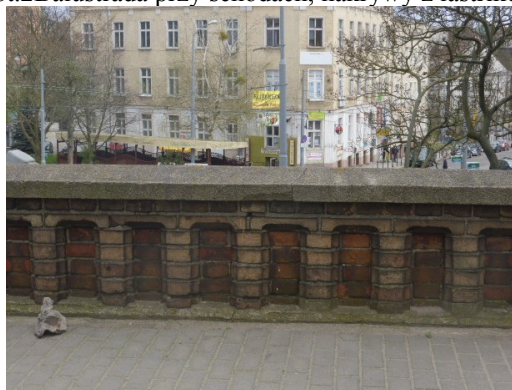
Fot.3 Cementowa wylewka na cokole balustrady

10. Miejsca zaatakowane przez glony, charakteryzujące się zielonymi przebarwieniami na cegle należy zdezynfekować preparatem biobójczym.
11. Należy skuć wszystkie wtórne zaprawy cementowe na ceglach.

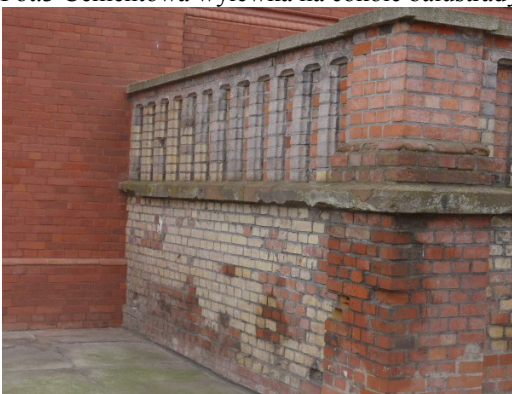
Fot.4 Fragment mokrego muru, współczesne wstawki ceglane

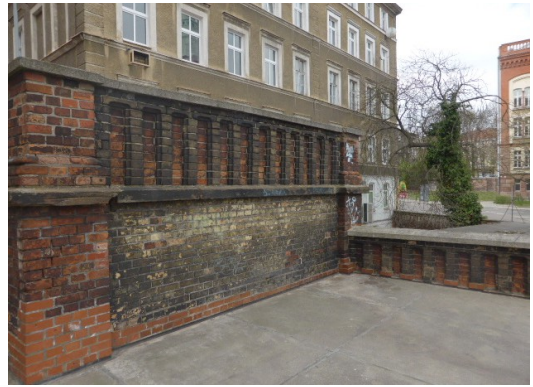
Fot.5 Silnie zanieczyszczone cegły i kształtki balustrady

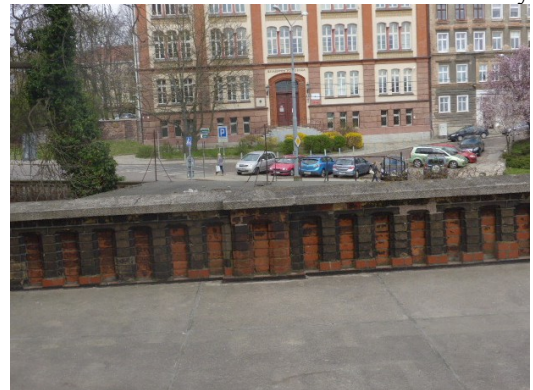
Fot.6 Wstawki z nowej cegły

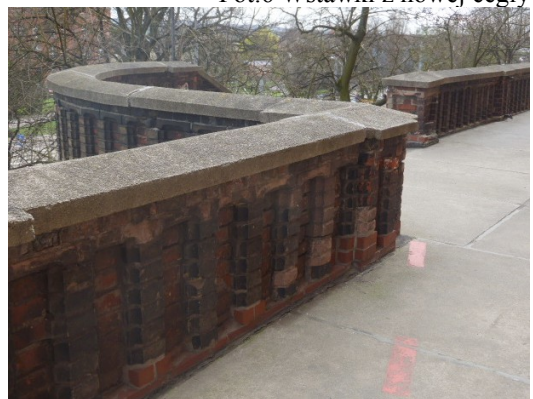
Fot.7 Widoczne cementowe wstawki kształtek ceglanych

19. Drobne ubytki uzupełniać zaprawą mineralną pod kolor cegły.
20. Cegły i kształtki wykonane całe w zaprawie, lub zaprawy imitujące po wierzchu cegły wymienić na nowe, wypalane dopasowane parametrami do cegły istniejącej.

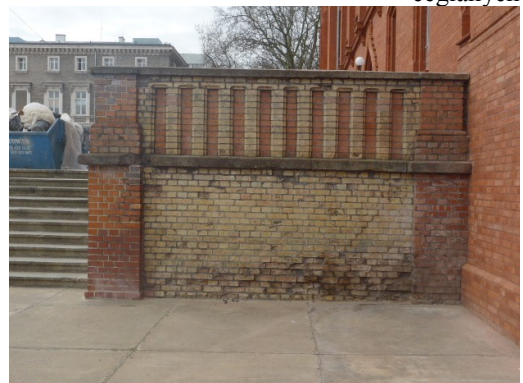
Fot.8 Ubytki muru od strony elewacji północnej

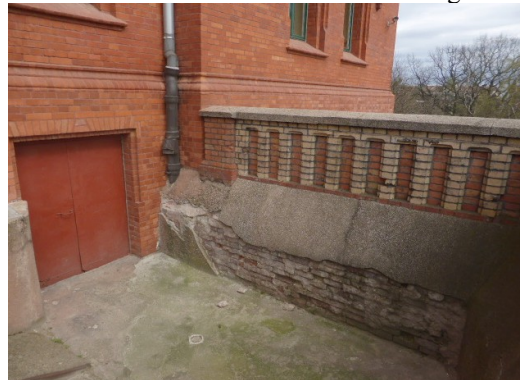
Fot.10 Wtórna zaprawa na ceglach do usunięcia

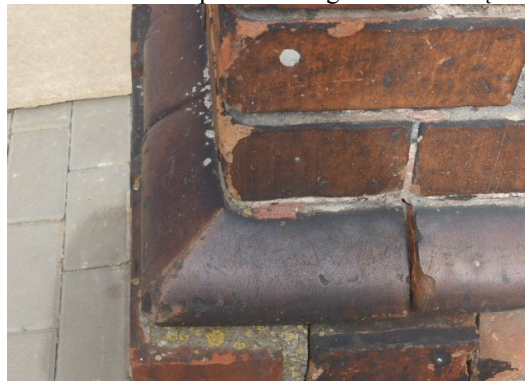
Fot.11Oryginalne kształtki gzymsu

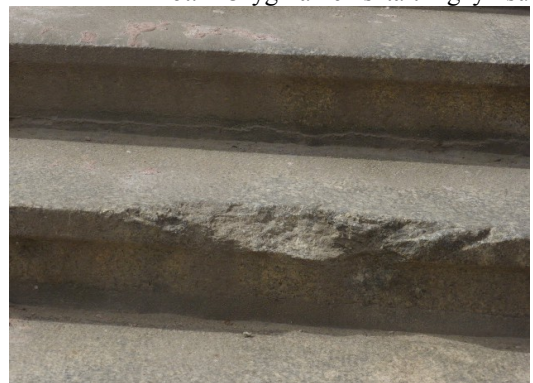
Fot.12 Ubytek w granicie kwalifikujący się do flekowania

24. Wtórne kraty metalowe usunąć. Kraty oryginalne oczyścić i zabezpieczyć przed korozją poprzez założenie warstwy cynku
25. Wszystkie granity występujące w partii cokołowej ściany oczyścić przez piaskowanie. Uzupełnić duże ubytki przez flekowanie (zgeometryzować ubytek pod flek, dyblować na pręty nierdzewne). Spoinować na szczelną spoinę mineralną w kolorze szarym.

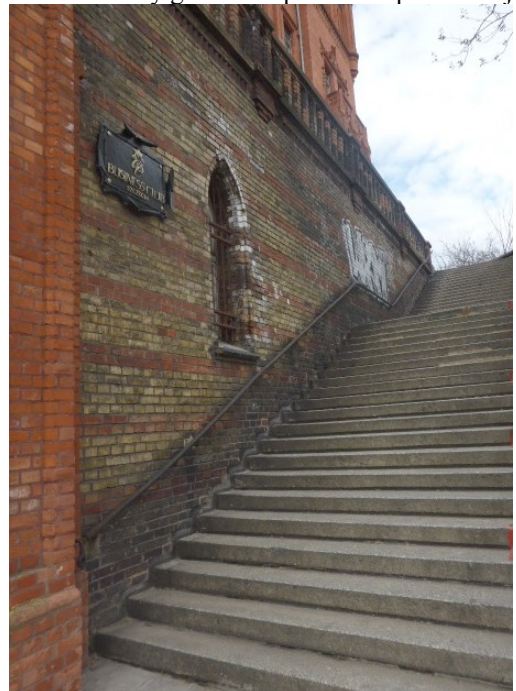
Fot.16 Silne wysolenia wokół okna ściany

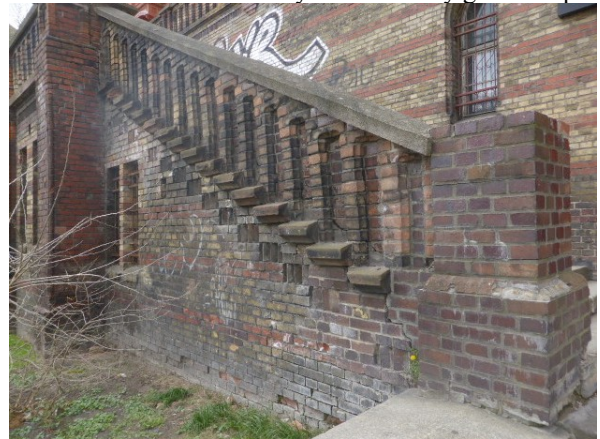
Fot.18 Ściana ceglana przy gruncie

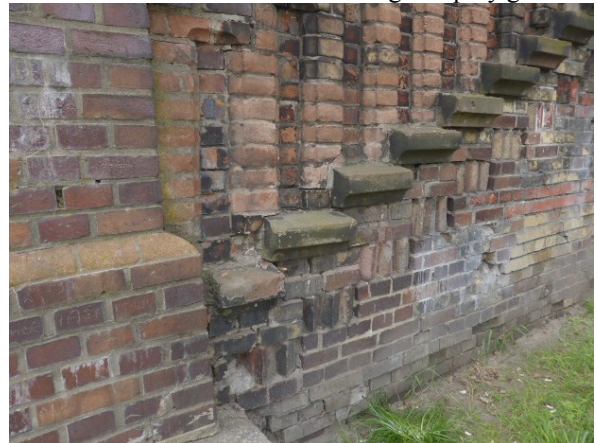
Fot.19 Duża ilość cementowych kształtek i wtórnych cegieł

11. Drobne ubytki uzupełniać zaprawą mineralną pod kolor cegły.
12. Cegły i kształtki wykonane całe w zaprawie, lub zaprawy imitujące po wierzchu cegły wymienić na nowe, wypalane dopasowane parametrami do cegły istniejącej.

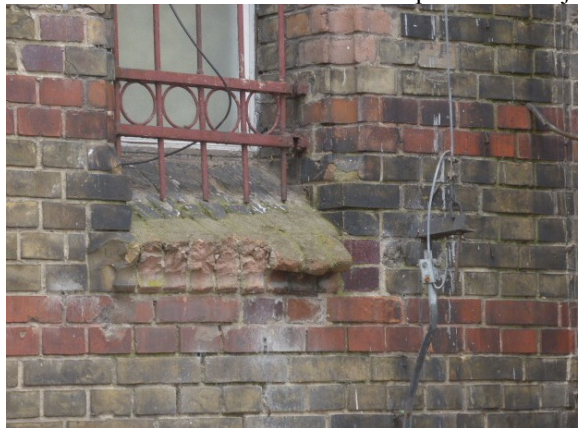
Fot.21 Cementowe kształtki parapetu

15. Wymienić wszystkie uszkodzone kształtki parapetów na nowe.
16. Oczyszczyć napisy graffiti preparatami z mieszaniną rozpuszczalników np. zmywacze HP w systemie Coverax lub analogiczne.

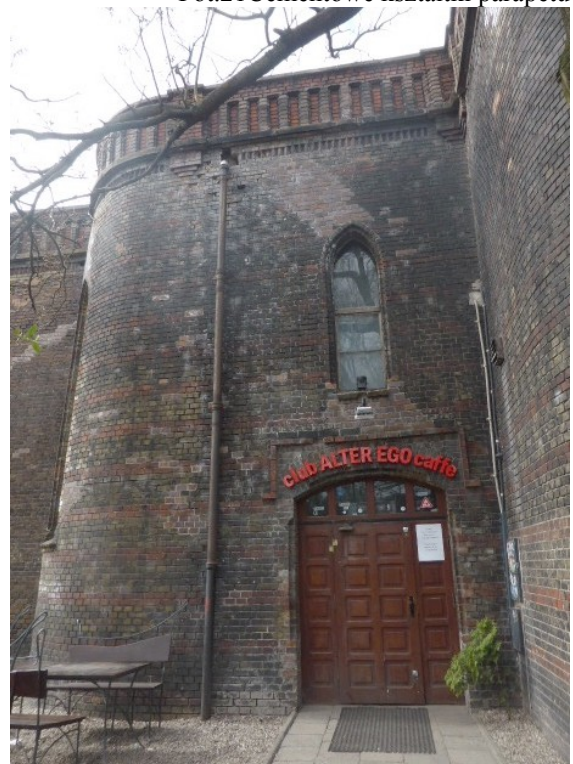
Fot.22 Wysoka ściana od strony ul. Dworcowej, wstawki ze współczesnej cegły

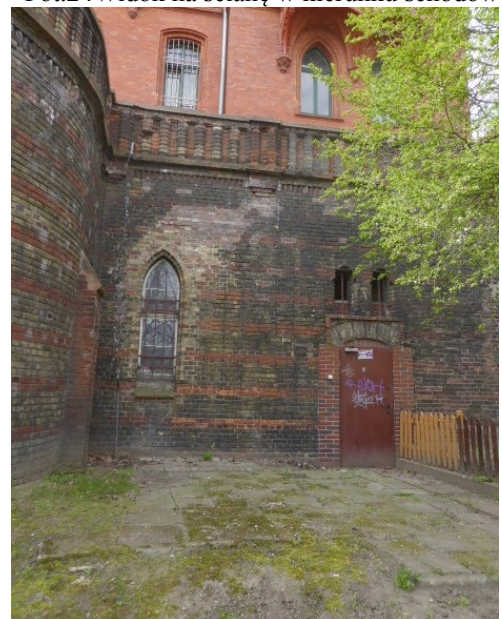
Fot.25 Wtórne obramienie drzwi, duża ilość wstawek ze współczesnej cegły

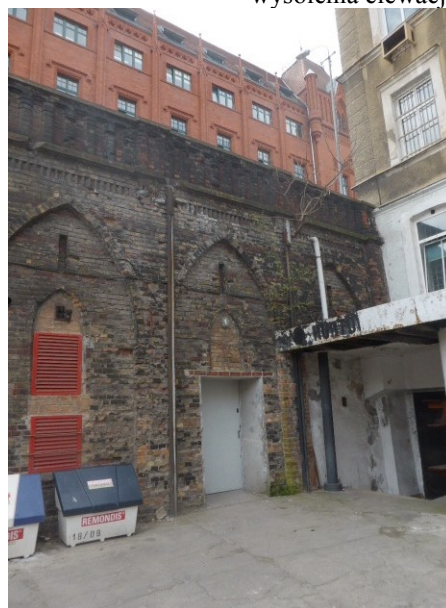
Fot.27 Wtórne otwory w elewacji do estetycznego wykończenia

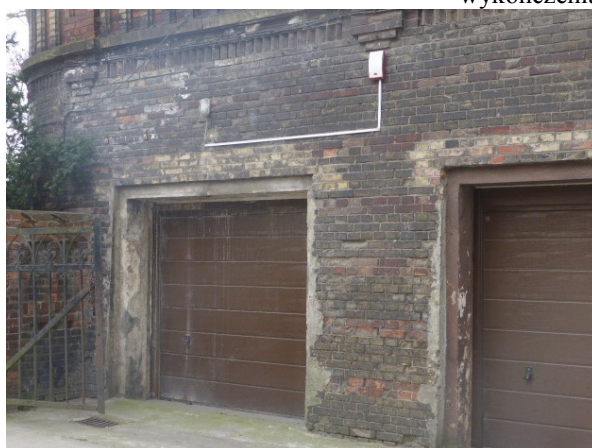
Fot.28 Wtórne otwory garażowe do wykończenia

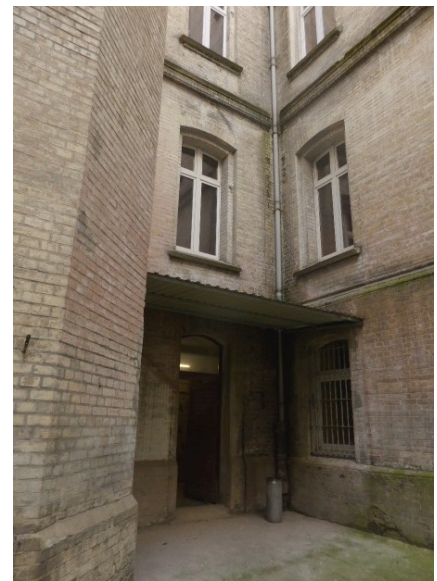
Fot.31 Zatynkowane fragmenty elewacji na cokole

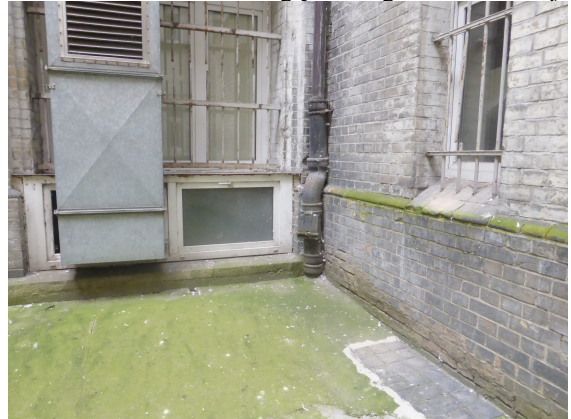
Fot.34 Betonowa posadzka tarasu do wymiany

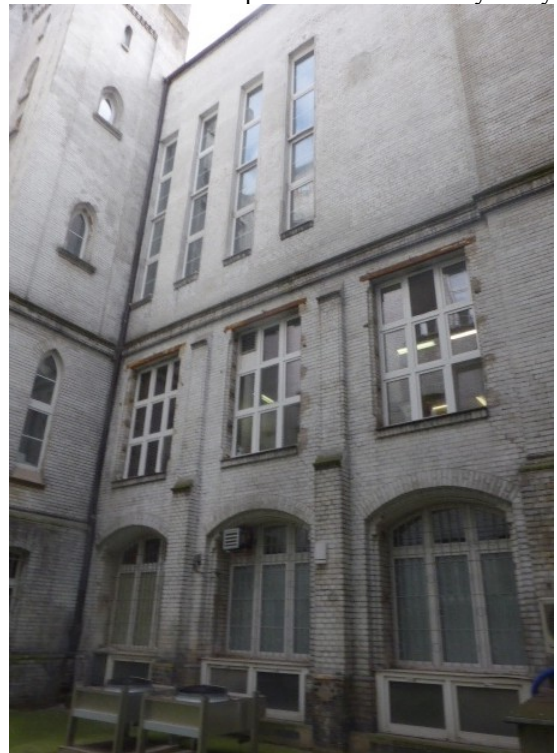
Fot.35 Silnie skorodowane wzmocnienia okien

14. W miejscach przesunięć lub uszkodzeń muru wykonać konieczne przemurowania na zaprawach trasowych.
15. Oczyszczyć wszystkie oryginalne kraty metalowe przez mikropiaskowanie lub chemicznie preparatami do spulchniania. Uzupełnić brakujące elementy. Silnie zniszczone kraty wymienić. Ujednolicić kraty w obrębie parteru biorąc za wzór kraty oryginalne. Uzupełnić kraty w miejscach, gdzie nie występują, a są konieczne. Kraty zabezpieczyć przed korozją przez nałożenie warstwy cynku.

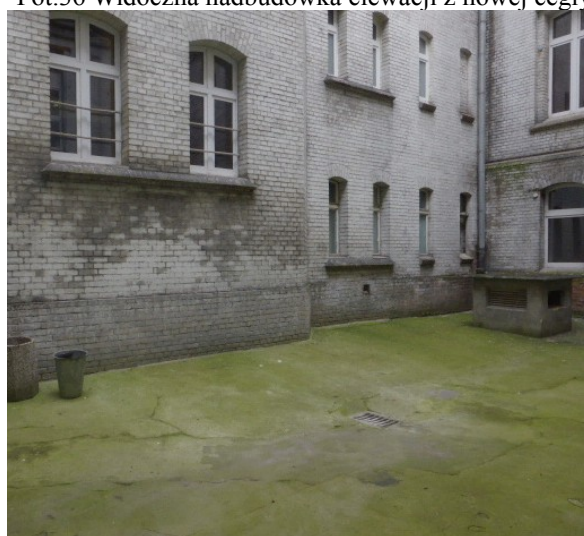
Fot.37 Zawilgocenia w murze

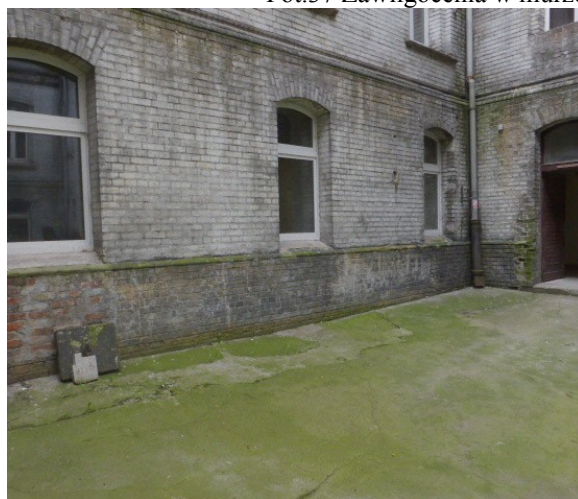
Fot.38 Silnie zniszczona partia cokołowa i obramienie drzwi

16. Wszystkie granity występujące w partii cokołowej ściany oczyścić przez piaskowanie. Oczyszczyć z otaczającej zaprawy cementowej. Jeżeli zaprawa jest konieczna zastąpić ją zaprawą trasową. Uzupełnić duże ubytki w granicie przez flekowanie (zgeometryzować ubytek pod flek, dyblować na pręty nierdzewne). Spoinować na szczelną spoinę mineralną w kolorze szarym.
