OPINIA TECHNICZNA

dotyczy: Stanu technicznego tarasu, ścian elewacyjnych tarasu dolnego i schodów od strony elewacji wschodniej oraz dwóch dziedzińców wewnętrznych w budynku Urzędu Morskiego w Szczecinie.

Szczecin, kwiecień 2016r.

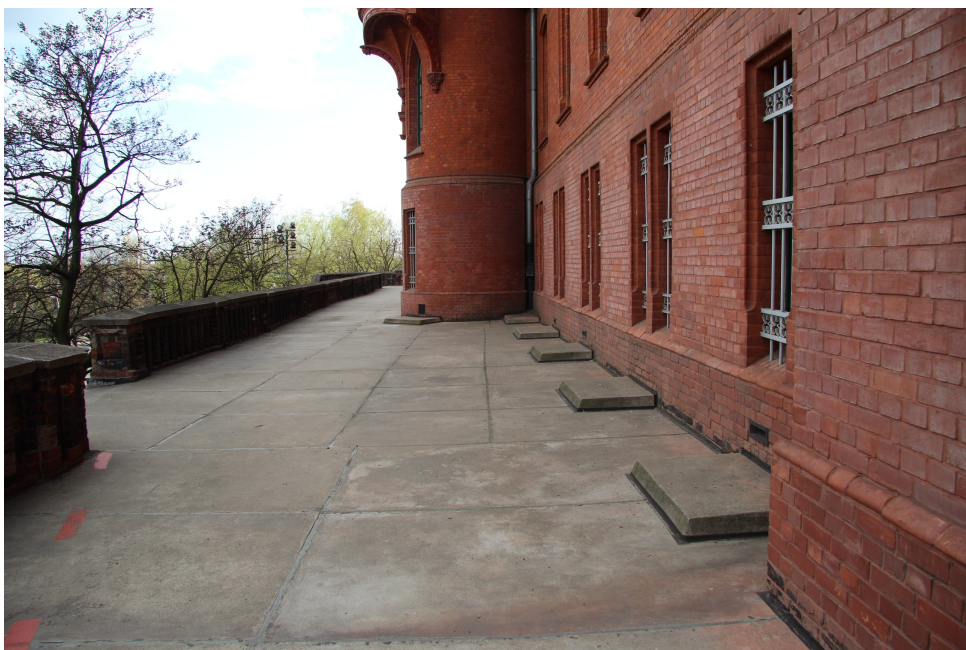
Zdj. nr 1 Taras wschodni przy Czerwonym Ratuszu.

Główną przyczynę powstałych uszkodzeń należy upatrywać w poziomych odkształceniach, jakim podlegają warstwy tarasu.

Z wyliczeń odkształcalności termicznej wynika, że wierzchnie warstwy tarasu mogą zmieniać swoje wymiary o 5,5 mm przy różnicy temperatur 60 stopni Celsjusza na szerokości tarasu łącznie ze schodami 9 m. Na długości tarasu mogą występować jeszcze większe przemieszczenia lub zgniatanie krawędzi płyt, co jest widoczne na kilku krawędziach w południowo-wschodnim narożniku.

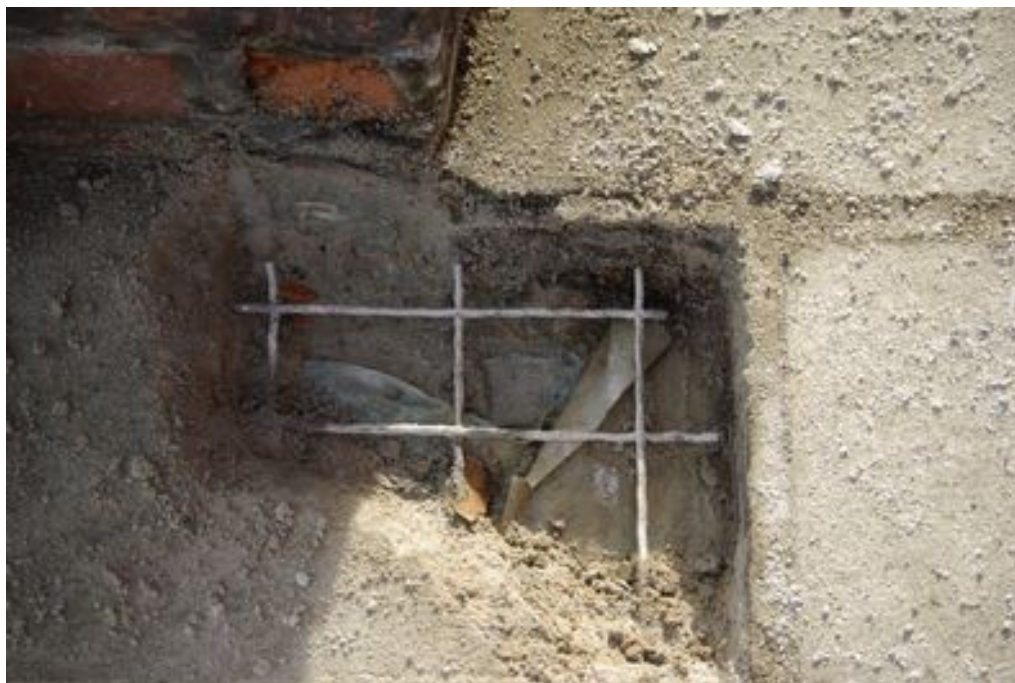
Zdj. nr 2 Taras wschodni.

Odkrywka wierzchnich warstw tarasowych na narożniku balustrady schodów i tarasu.

Taras pokrywają betonowe płyty, podzielone spoinami o szer. 2 cm. Spoiny wypełnione są zaprawą cementową. Wierzchnią warstwę tarasu stanowi 8 cm zbrojonego betonu, pod którym znajduje się mineralno-żywiczna izolacja powłokowa. W narożnikach między ścianami a podłożem betonowym izolacja była wykonana z żywicy epoksydowej, wzmacnianej siatką z włókna szklanego. Na warstwie izolacji została ułożona folia PE, która miała stworzyć warstwę poślizgową dla przemieszczeń płyt żelbetowych. Po wykonaniu odkrywki poniżej warstwy izolacyjnej, okazało się że betonowe podłoże jest wilgotne, czyli warstwa izolacji nie spełnia swojej roli. Zaprawa mineralna-żywiczna sprzed kilkunastu lat nie była w stanie przenieść rys większych niż 0,7 mm, więc uległa zniszczeniu w miejscach gdzie podłoże pękło. Zbrojona płyta betonowa z wypełnionymi dylatacjami „na sztywno”, spowodowały przesunięcie ściany poniżej tarasu, warstw sklepienia, murej balustrady od budynku głównego w kierunku wschodnim. Podobnie zachowały się granitowe stopnie i płyty spoczników na schodach prowadzących w dół od tarasu. W przypadku schodów elementy granitowe odpychają ścianę zewnętrzną oraz balustradę również w kierunku wschodnim, czego efektem jest odchylona i spękana balustrada, rysy na styku między stopami a ścianami zewnętrznymi schodów, rozszczelnienie izolacji przeciwwodnej pod stopniami granitowymi. Z uwagi na duże bloki granitowe i możliwość ich uszkodzenia, nie wykonano pod nimi odkrywki.

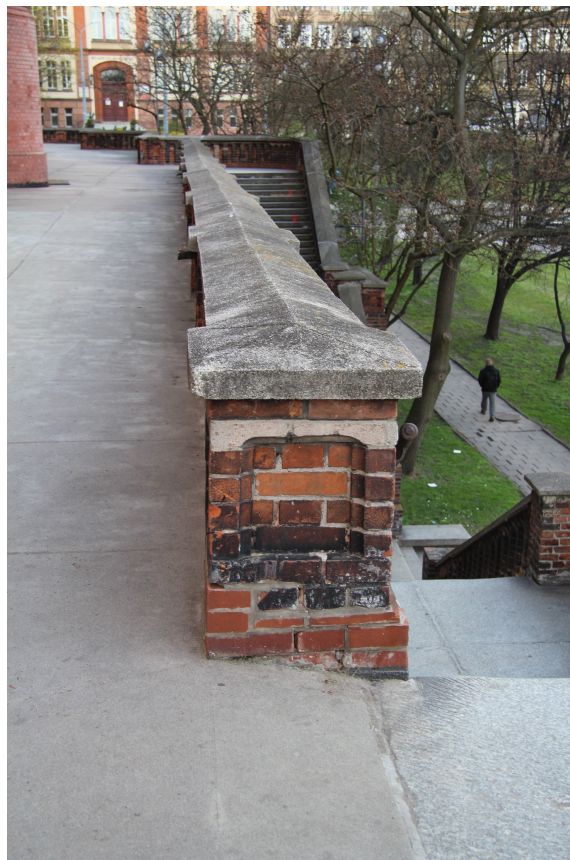
Zdj. nr 3 Skrajny słupek balustrady tarasu

Balustrada odchylona o ok. 4 cm od pionu, przez napór górnych warstw tarasu.

Rozebrać istniejące fragmenty balustrad wykazujące duże odchylenie od pionu, pęknięcia, wykonane z wtórnych kształtek klinkierowych i cementowych. Oryginalny, dobrze zachowany materiał z rozbiórki poddać selekcji w celu jego ponownego wbudowania. Balustradę wymurować ponownie wykorzystując maksymalnie dużą ilość zachowanych istniejących kształtek. Odtworzyć nakrywę z piaskowca. Nakrywę zabezpieczyć impregnatem fasadowym CT13, od warstwy cegieł izolować masą CR 90.

Przy wznoszeniu balustrady na nowo, ułożyć izolację mineralną CR 90, gr. 3mm w pierwszej spoinie nad powierzchnią tarasu.

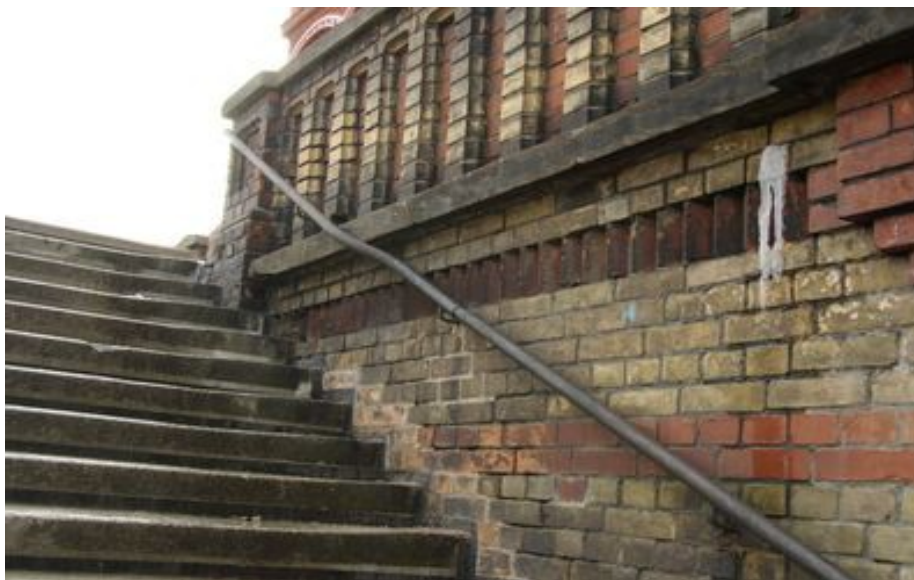
Zdj. nr 4

Nieszczelność izolacji tarasu powoduje przesączanie się wody przez mur, która w okresie zimowym zamarza na jej powierzchni. Woda z tarasu na skutek zamarznięcia kratki spustowej i przelewania się jej na schody, sączy się przy ścianie powodując jej dodatkowe zamakanie.

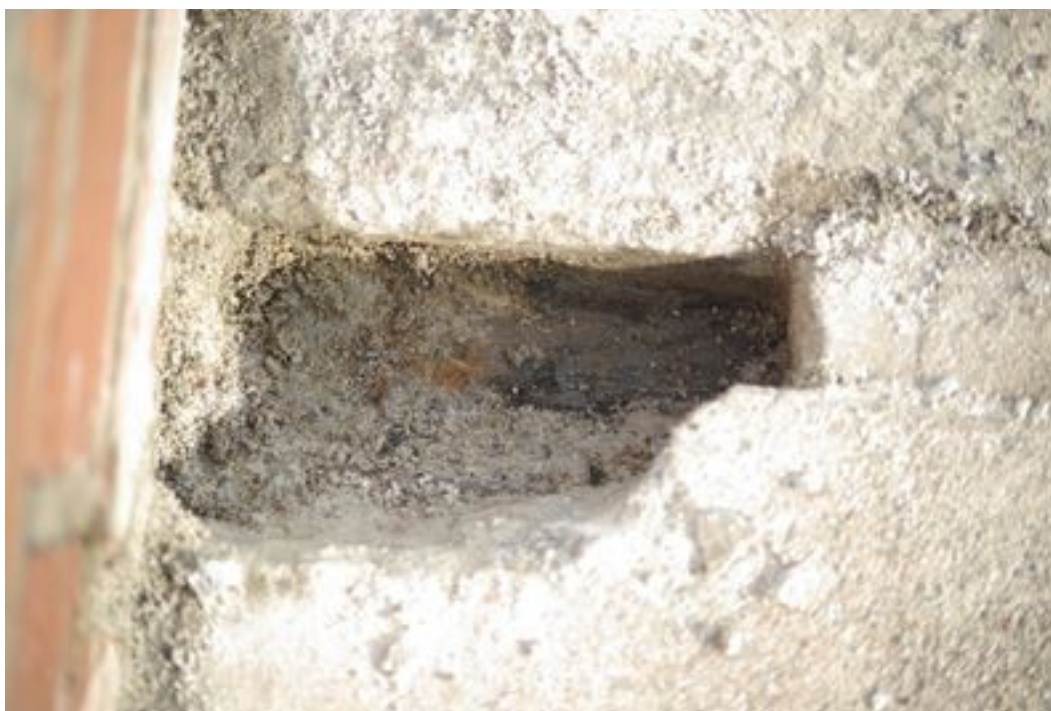
Zdj. nr 5 Słupek końcowy balustrady przy schodach

Styk płyty granitowej z betonową nadlewką. Spoina głęboka na 2,5 cm szerokości 3 cm. Styk betonowego podkładu i płyty granitowej spocznika uszczelnione bitumem. Brak dylatacji między betonowym podkładem a wierzchnią płytą spocznika powoduje odpychanie balustrady i ściany zewnętrznej od budynku głównego.

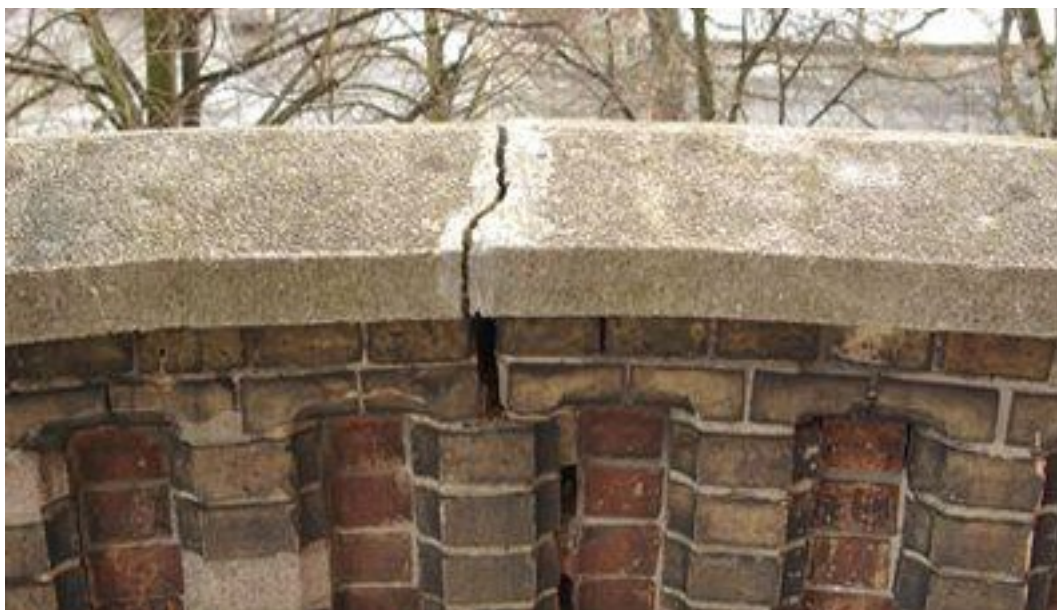
Zdj. nr 6 Balustrada przy spoczniku górnym schodów.
Przesunięcie 2 cm. Czapka balustrady betonowa.

Zdemontować istniejące betonowe nakrywy balustrady. Rozebrać istniejące fragmenty balustrad wykazujące duże odchylenia od pionu, pęknięcia i rozwarstwienia materiału. Balustradę rozebrać do poziomu podparcia stopni schodowych, zachowując kształtki będące w dobrym stanie w celu jej odtworzenia. Balustradę wymurować ponownie wykorzystując maksymalnie dużą

ilość zachowanych istniejących kształtek. Nakrywy odtworzyć z piaskowca i kotwić za pomocą prętów nierdzewnych do balustrady. Pod czapami wykonać izolację mineralną z masy CR 90. Balustrady wznoszone od podstaw na nowo należy izolować od posadzki masą CR 90 gr. 3mm.

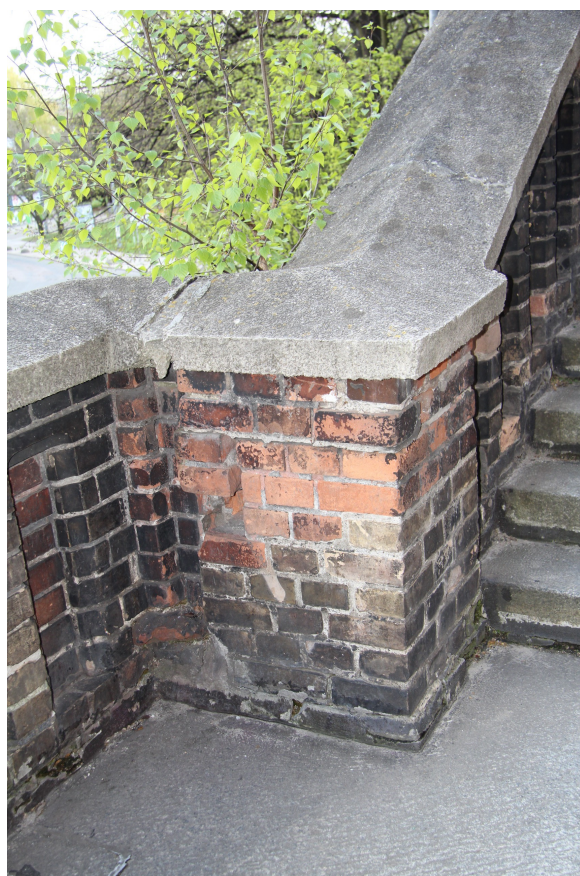
Zdj. nr 7 Balustrada przy spoczniku środkowym schodów.
Odchylenie balustrady na skutek odpychania jej przez płyty niezdyktowane płyty granitowe spocznika, spowodowało pęknięcie o szer. 2,5 cm. Zamarzająca woda w spoinach i pod płytami spocznika również tworzy nacisk na ściankę balustrady powodując jej odchylanie się od pionu.

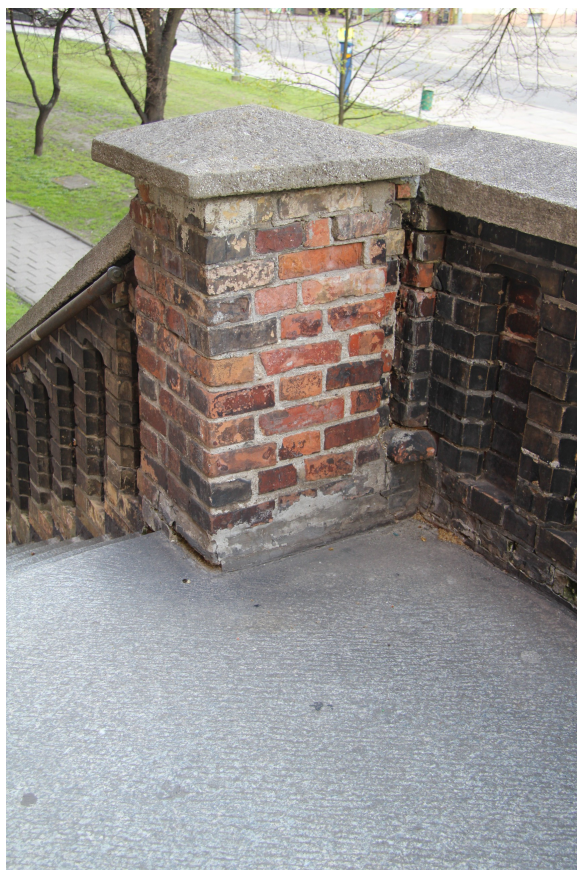
Zdj. nr 8 Spocznik środkowy schodów.

Odspojenie się balustrady murowanej spocznika środkowego od balustrady biegu dolnego schodów. Rysa ok. 4 cm.

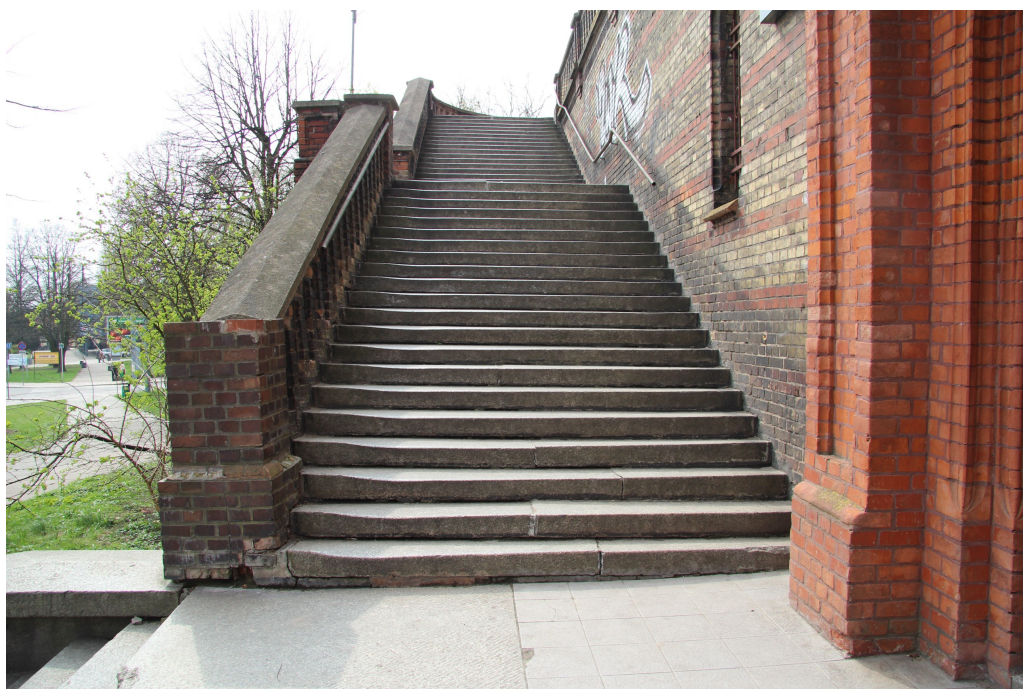
Zdj. nr 9 Bieg dolny schodów.

Pęknięte stopnie granitowe. W miejscach łączy uległy podniesieniu podobnie jak

spocznik. W dolnej części schody osadzone są na gruncie co powoduje jego odkształcenia w kierunku pionowym, w okresie zimy. Mokry nasyp pod schodami powoduje pracę stopni schodowych jak też zawilgaca ścianę i strop. Utrzymująca się wilgoć prowadzi do znacznej destrukcji dolnych części słupków flankujących początek biegu schodowego. Na słupkach brak czap i pierwotnie osadzonego na nich oświetlenia dekoracyjnego oświetlenia. Widoczne podniesienie płyt granitowych w części środkowej spocznika na skutek rozszerzalności termicznej oraz zamarzania wody pod płytą w okresach zimowych. Widoczne odspojenie się balustrady spocznika od balustrady biegu schodowego. Ścięcie spoin od poziomu spocznika pod kątem 45 stopni w dół.

Zdemontować stopnie schodowe oraz płyty spoczników.

Pod co trzecim stopniem zamontować ściągi stalowe o śr. 16 mm, które przytrzymają ścianę zewnętrzną schodów przed odchylaniem jej przez biegi schodowe. Pod płytami spocznikowymi założyć po 2 ściągi, mocowane kotwami chemicznymi (żywicznymi) CF 900

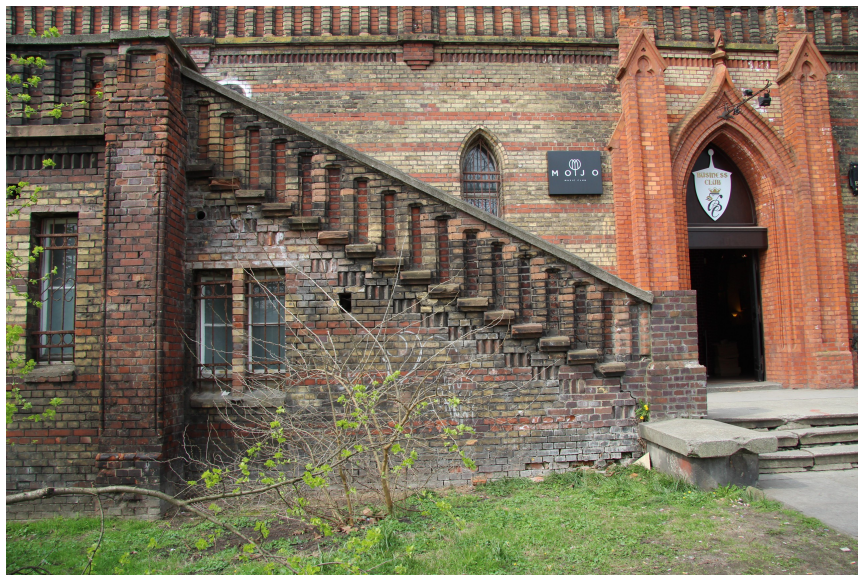
Zdj. nr 10 Pęknięcie biegnące nad i pod stopniami schodów.

Widoczne przesunięcie poziome dolnych stopni. Zawilgocenia części przygruntowej muru z licznymi ubytkami materiału spowodowanymi osłabieniem przez wilgoć materiału ceramicznego.

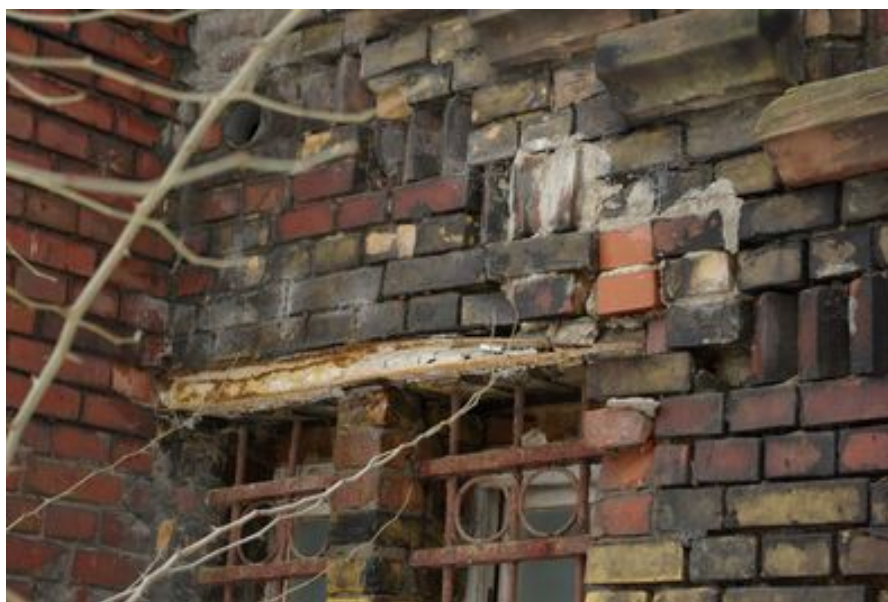
Zdj. nr 11 Na skutek ciągłego zaciekania nadproże z ceownika uległo całkowitemu zniszczeniu.

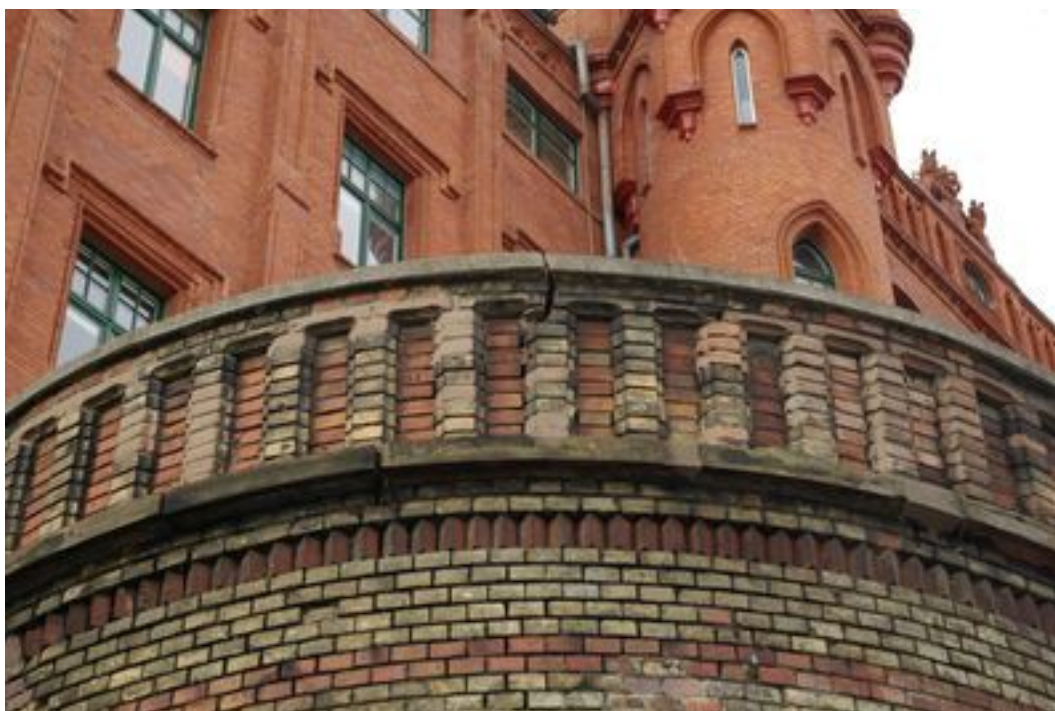
Zdj. nr 12 Balustrada przy spoczniku górnym schodów od zewnątrz.

Rozsunięte elementy balustrady – betonowa czapka, elementy ceglane i podwalina z piaskowca zostały wypchnięte na zewnątrz przez górne warstwy tarasu, czego efektem jest pęknięcie o szer. 2 cm

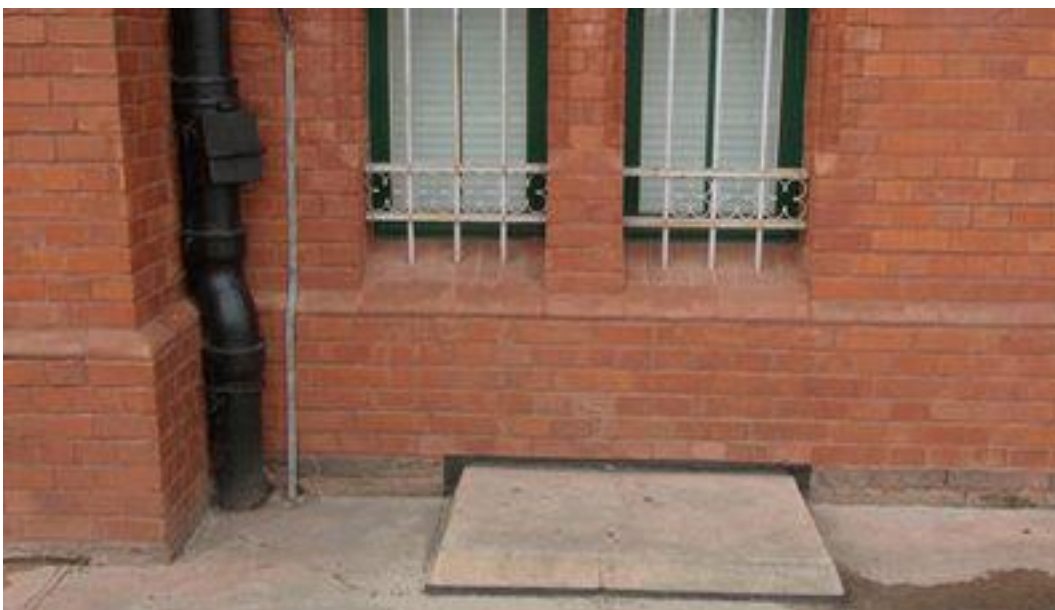
Zdj. nr 13 Zabetonowany świetlik.

Spękana nakrywa betonowa świetlika bez dylatacji, zdylatowała się sama. Obróbka wokół rury spustowej nieuszczelna.

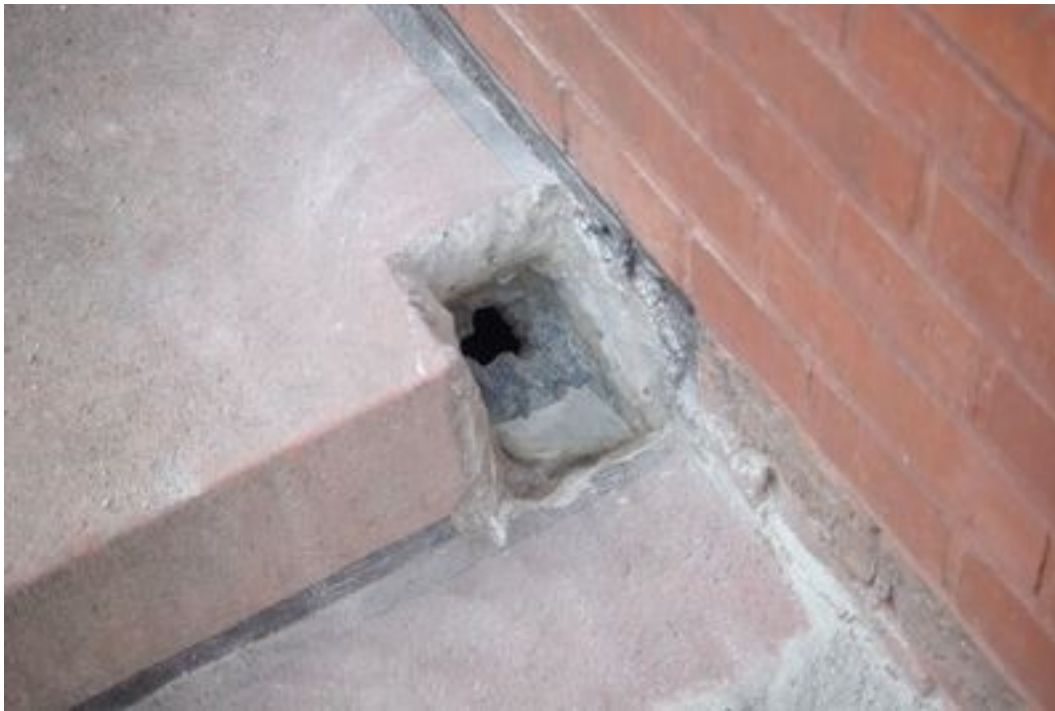
Zdj. nr 14 Odkrywka przy betonowej czapce świetlika.

Grubość nadlanego betonu 6 cm. Pod nadlewką kształtki szklane świetlika o wysokości ok. 6 cm.

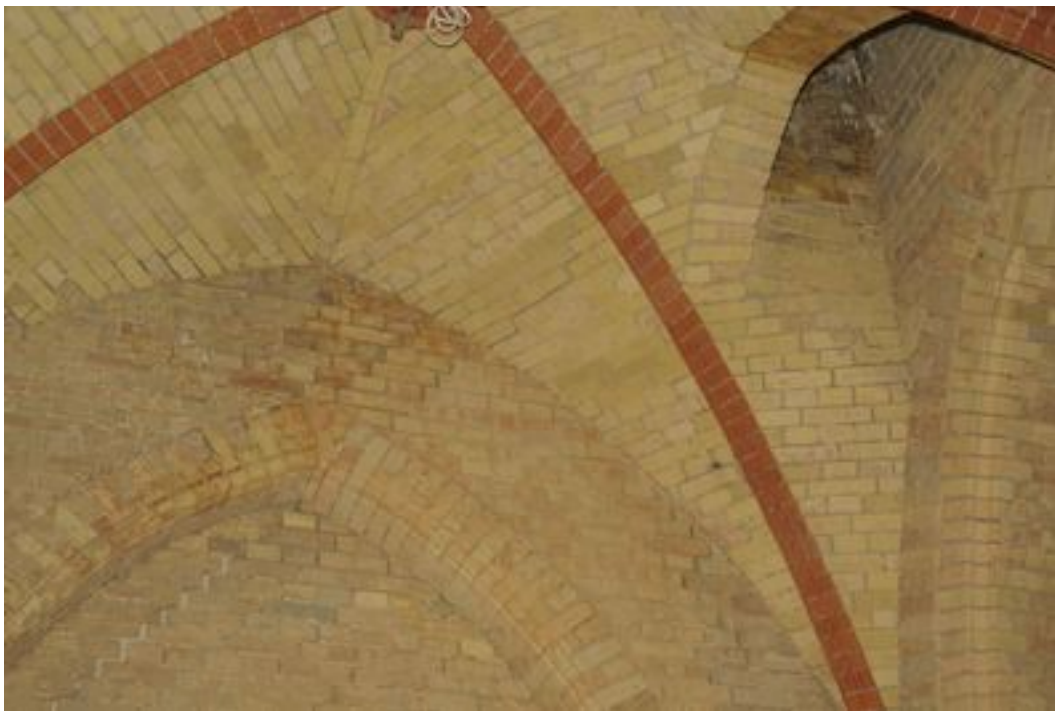
Zdj. nr 15 Fragment sklepienia. Widoczne zacieki od strony świetlika.

Na zdjęciu widoczna jest rysa przechodząca ze sklepienia na ścianę. Szerokość rysy wynosi ok. 3 mm. Rysa przechodzi od narożnika świetlika przez strop na ścianę i kończy się na wysokości ok. 3 m. Nie stwierdzono zarysowania ściany przy posadzce więc można wykluczyć pionowe ruchy ścian budynku. Strop i ściana uległa zarysowaniu dzięki oddziaływaniu sił poziomych w warstwach tarasowych.

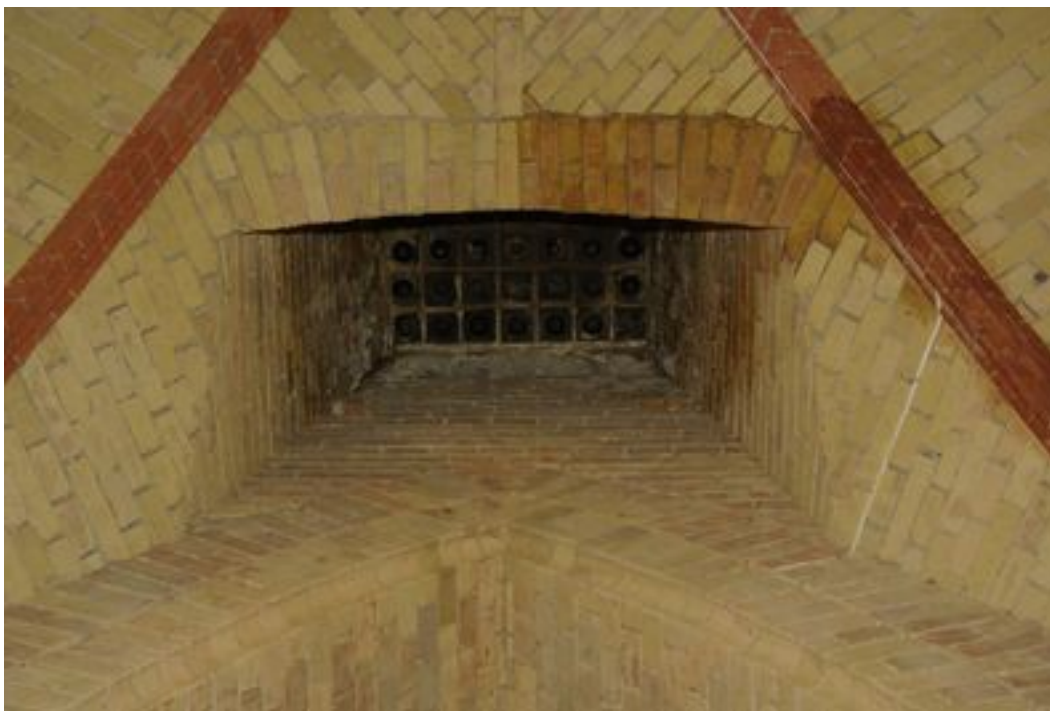
Zdj. nr 16 Świetlik nr 1.

Widoczne zawilgocenie poniżej szklanych kształtek. Wyraźny zaciek w narożniku północno-wschodnim.

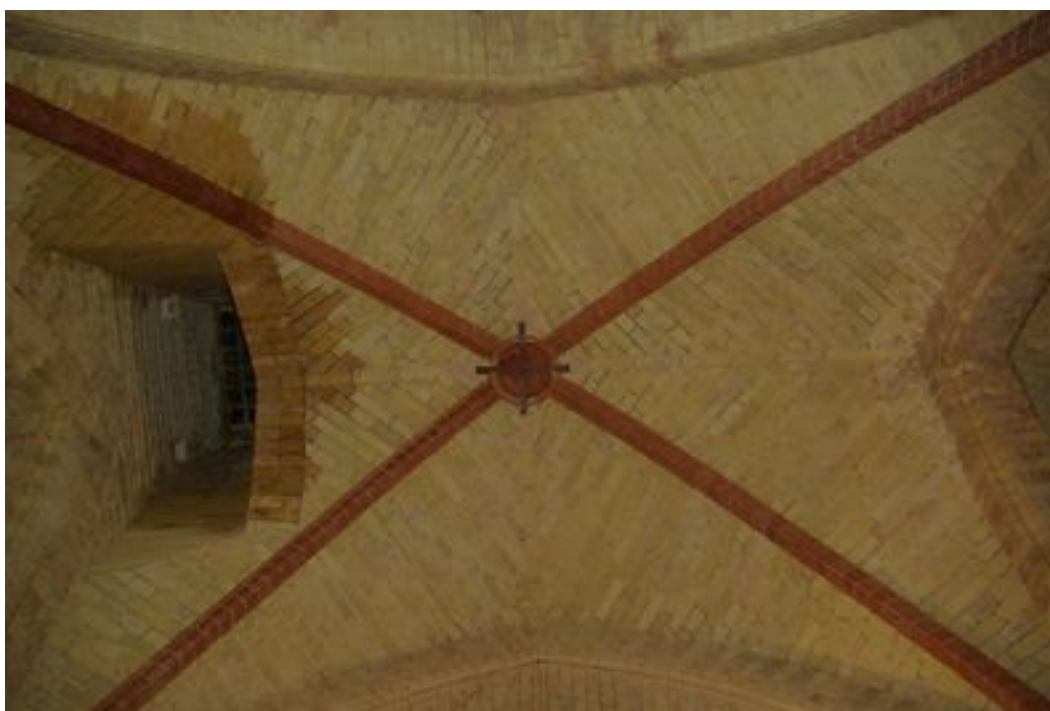
Zdj. nr 17 Sklepienie przy świetliku nr 3.

Duże zawilgocenie przy świetliku, od strony wschodniej rysy na kierunku północ – południe.

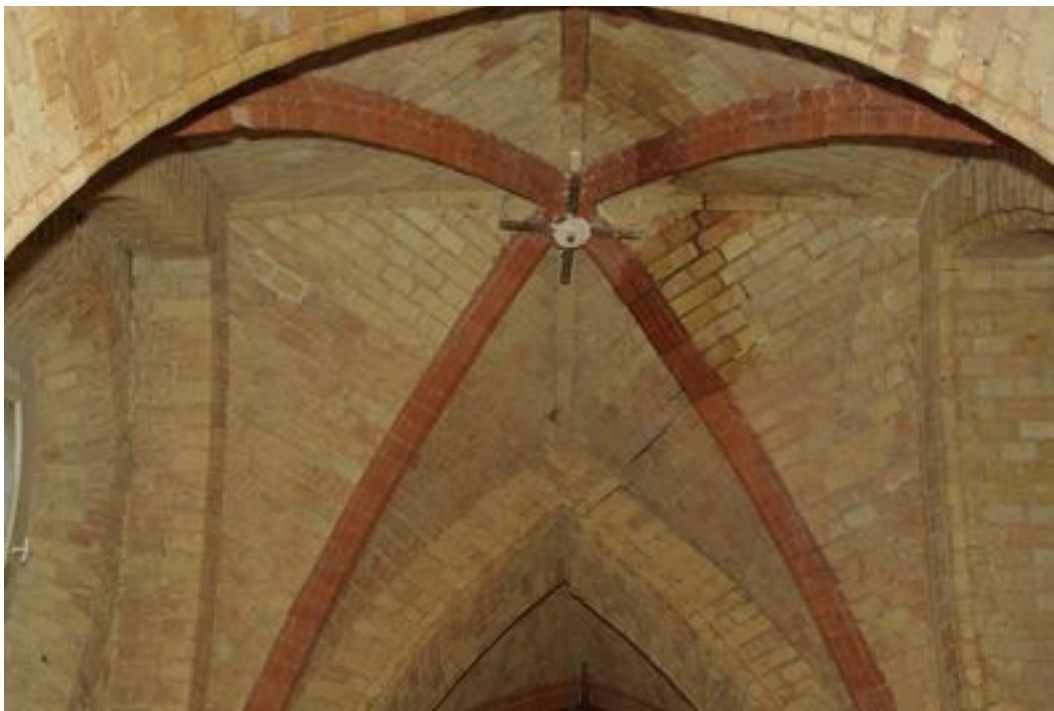
Zdj. nr 18 Sklepienie pod górnym biegiem schodowym.

Na skutek odpychania ściany zewnętrznej schodów od ściany tarasu przez stopnie granitowe wystąpiły rysy na sklepieniu na kierunku północ – południe, opuszczenie się zachodniej części łuku o 52 mm, oraz odspojenie się ściany zewnętrznej od sklepienia. W tym rejonie występują najpoważniejsze uszkodzenia sklepienia oraz mocne sączenie wody w tarasu.

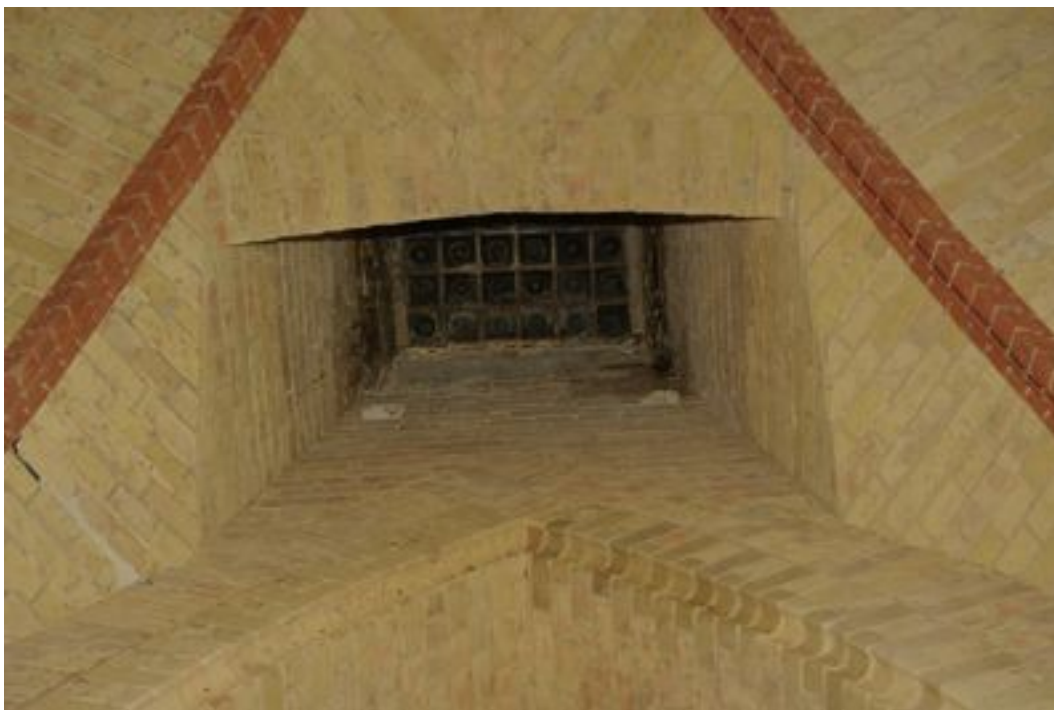
Zdj. nr 19 Świetlik nr 4.

Widoczne zawilgocenie w strefie bezpośrednio przy świetliku. Przy wschodniej części sklepienia występuje rysa na kier. północ – południe.

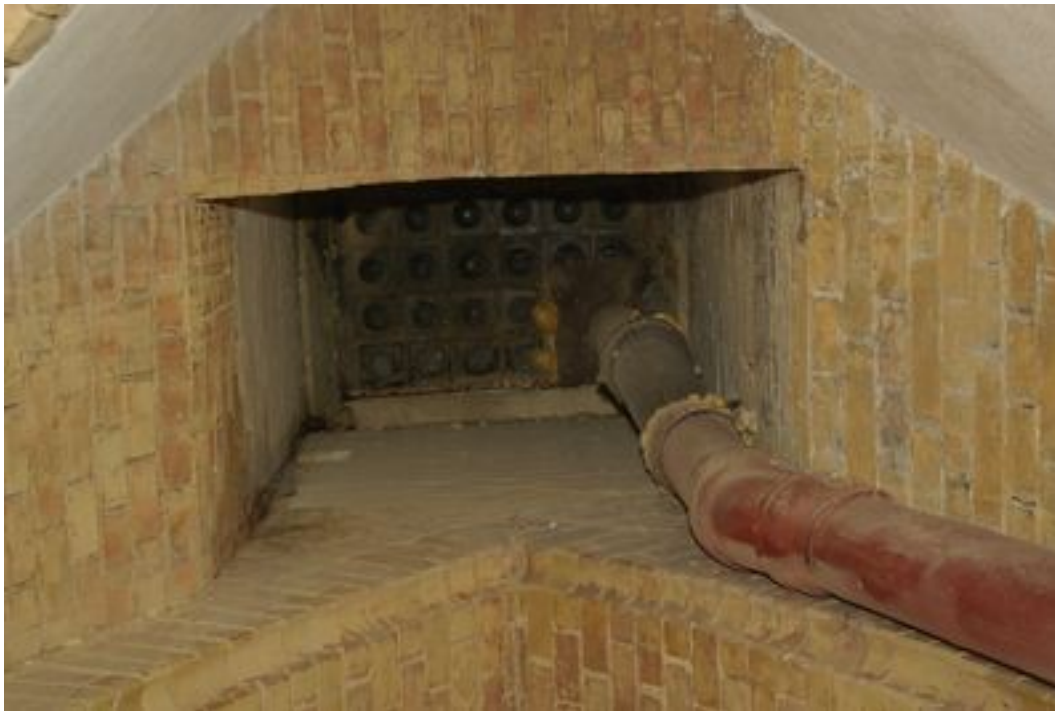
Zdj. nr 20 Świetlik nr 5.

Drobne zacieki poniżej świetlika. Stan stropu dobry.

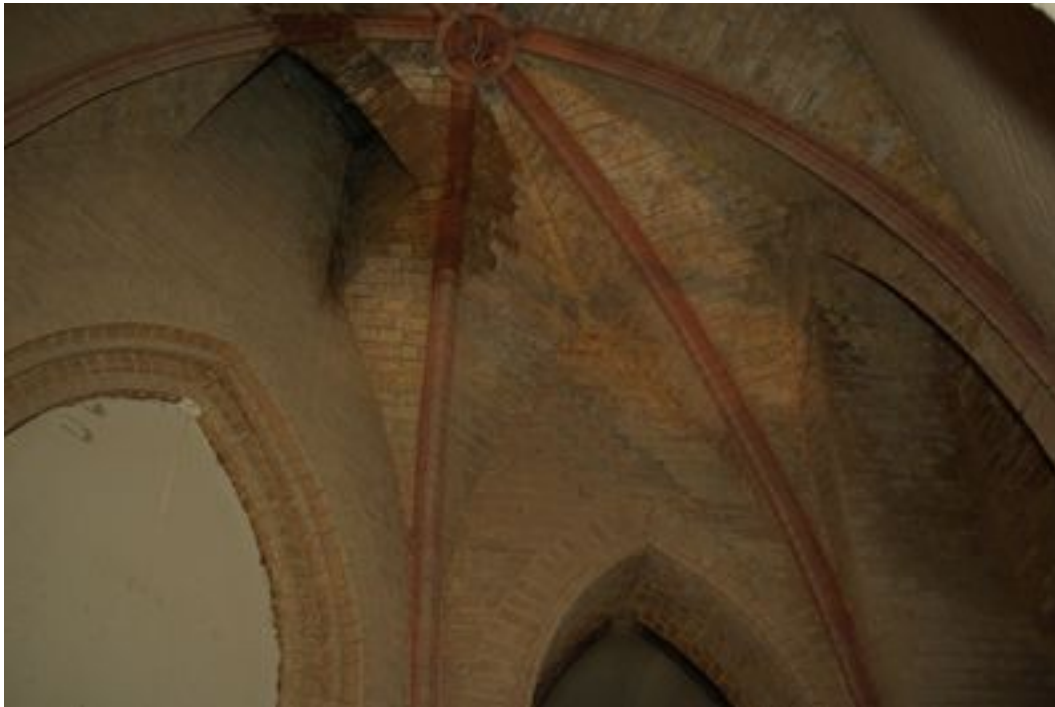
Zdj. nr 21 Łuk północny przy świetliku nr 6.

Pęknięcie łuku na przejściu w kierunku północ-południe. Zawilgocona górna część ściany wschodniej.

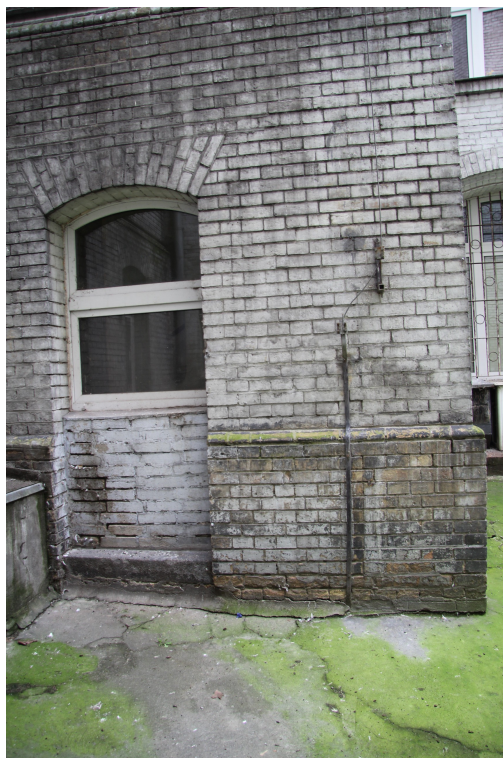
Zdj. nr 22 Dziedziniec wewnętrzny nr 1

Pęknięcie na połączeniu ściany budynku i posadzi powoduje gromadzenie się w wody deszczowej w szczelinach . W okresie zimowym zamarzająca woda zwiększa swoją objętość powodując rozsądzenie materiału. W lecie woda wnika w strukturę ścian powodując ich zawilgocenie i skruszenie materiału budulcowego.

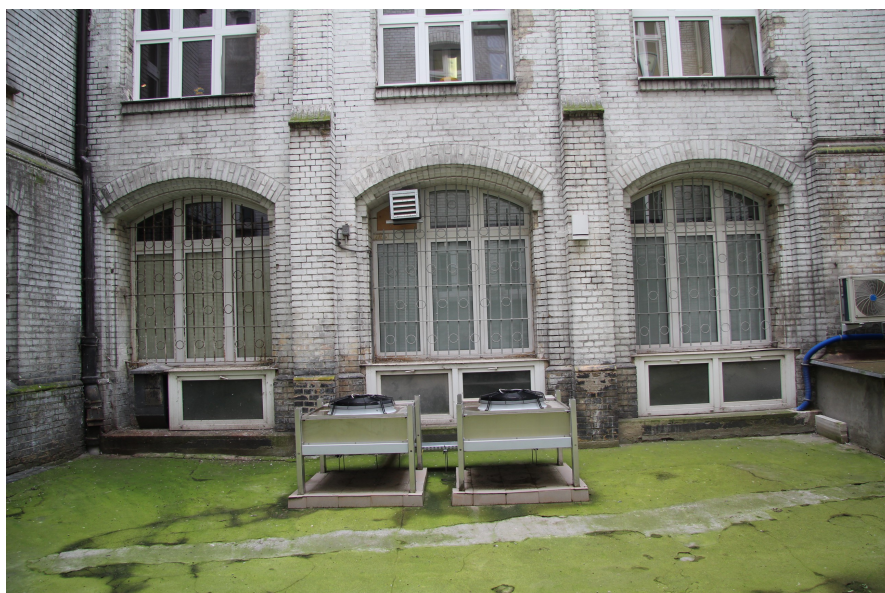
Zdj. nr 23 Dziedziniec wewnętrzny nr 1

Zła izolacja przeciwwilgociowa betonowej posadzki dziedzińca spowodowała powstanie licznych nawarstwień biologicznych na jej powierzchni. Ciągła zmiana stanów skupienia wody deszczowej rozsądza zarysowania na posadzce ułatwiając tym samym zamakanie niższych warstw konstrukcyjnych posadzki i sklepień pomieszczeń piwnicznych zlokalizowanych pod dziedzińcami. W wyniku osiadania budynku w przestrzeniach między okiennych powstają liczne zarysowania ścian.

Nawierzchnię dziedzińców należy wykonać z granitowych płyt chodnikowych o wym. 50x50x5cm i kostki kamiennej. Płyty ułożyć na 10cm podsypce cementowo-piaskowej na górnej warstwie podbudowy z betonu C25/30, W8 piaskowanego, zbrojonego siatką 20x20cm z prętów żebrowanych Ø8, gr. 10cm. Na podbudowie ułożyć izolację CR166. Szczeliny dylatacyjne przekryć taśmą CL152. Jako podbudowę zasadniczą ułożyć beton C15, gr. 8cm na warstwie keramzytu o frakcji od 8 do 16mm, gr. 30cm. Na podbudowie zasadniczej rozścielić membranę BT21 na podkładzie gruntującym BT26. Górną i dolną podbudowę dylatować obwodowo wzdłuż ścian elewacji i na pola nie większe 3x3m. Szczeliny dylatacyjne wypełnić

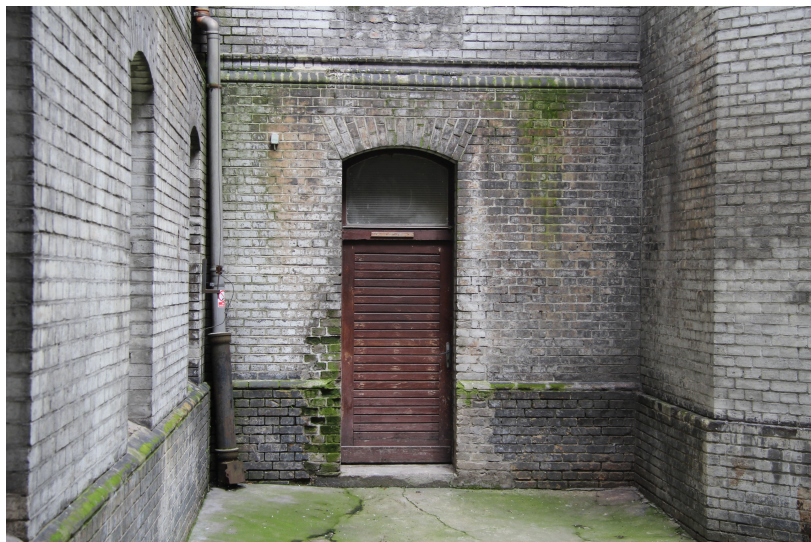
Zdj. nr 24 Dziedziniec wewnętrzny nr 1

Brak przepływu powietrza w szczególności w niższych partiach elewacji dziedzińców uniemożliwia bieżące osuszanie ścian. Ściany pokrywa zielony i szary nalot. Kształtki ceramiczne gzymsów i cokołów kruszą się, a w wielu miejscach zaobserwowano brak spoiny.

Powierzchnie wykazujące zielone naloty należy zdezynfekować preparatem biobójczym

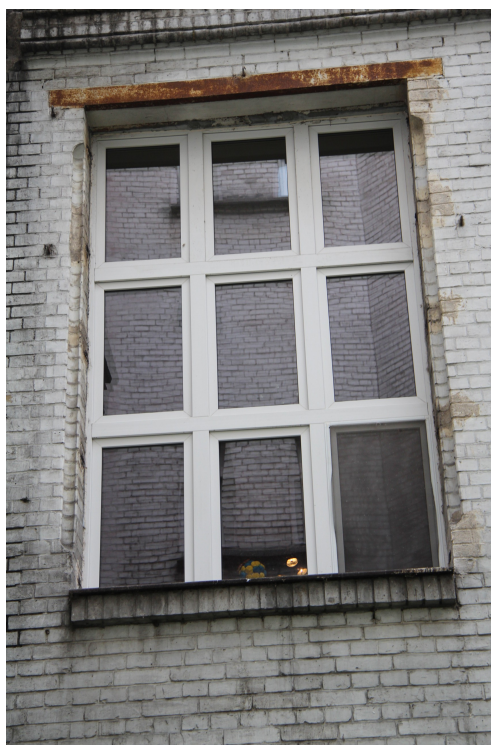
Zdj. nr 25 Dziedziniec wewnętrzny nr 1

Stalowe wzmocnienia nadproży są skorodowane. Rdza w połączeniu z wodą deszczową spływa po ścianie powodując zniszczenie lica ceglanej elewacji. Nadproża należy oczyścić i zabezpieczyć farbą antykorozyjną.

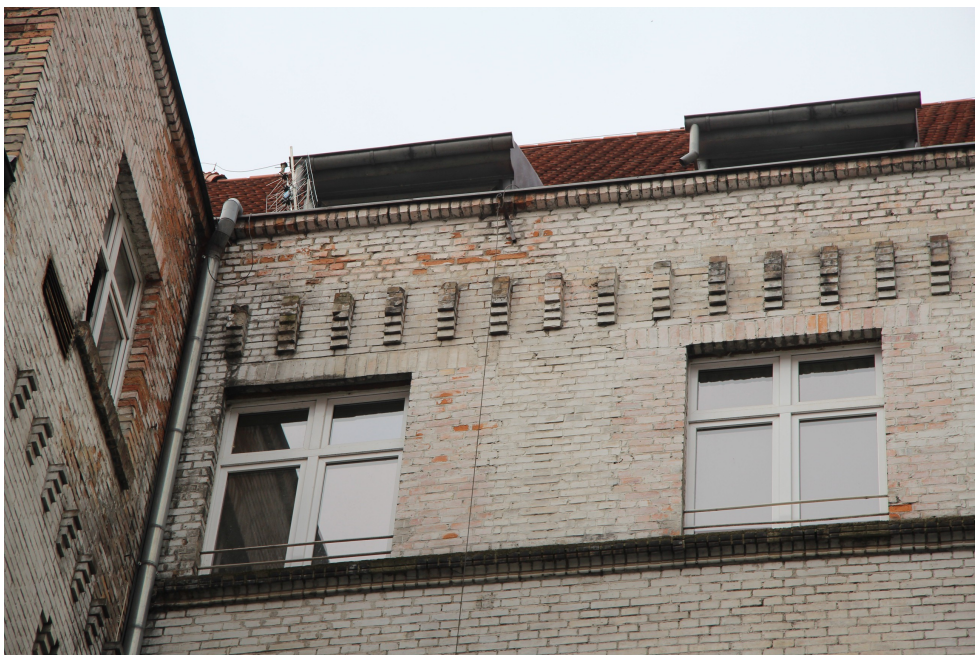
Zdj. nr 26 Dziedziniec wewnętrzny nr 1

Lico ścian wyższych kondygnacji narażone jest na silne wiatry i nasłonecznienie. Malowane lico ścian płowieje i plustruje.

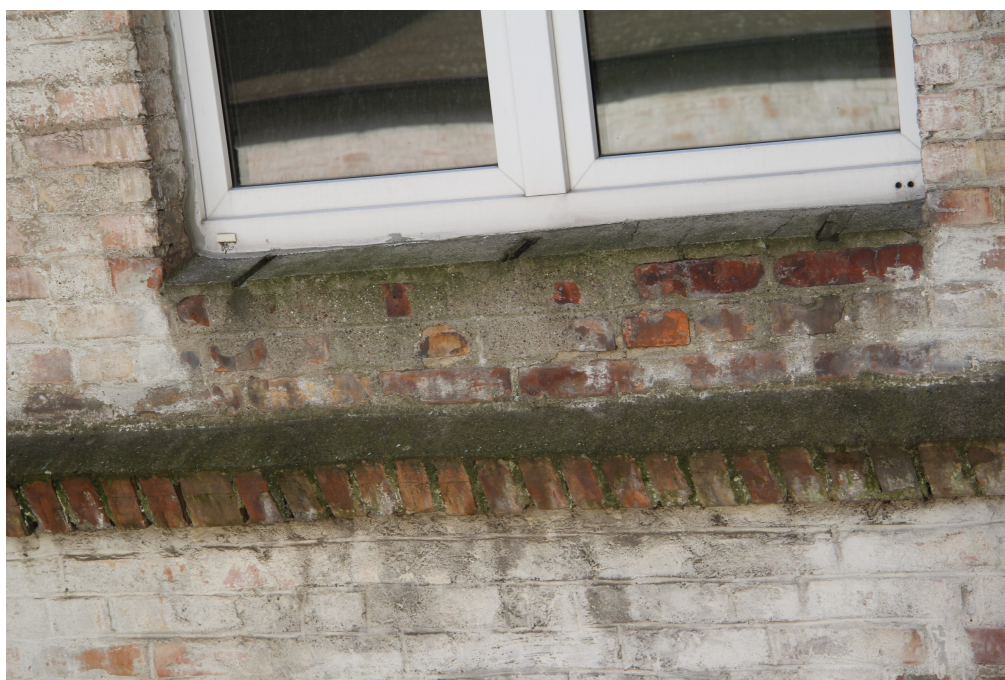
Zdj. nr 27 Dziedziniec wewnętrzny nr 2

Niewłaściwe zabezpieczenie gzymsów między kondygnacyjnych i parapetów okiennych zaprawami cementowymi i blachą bez podkładu z materiału izolacyjnego prowadzi do destrukcji bądź osłabienia struktury kształtek ceramicznych.

Na parapetach oraz gzymsach ciągłych o małym stopniu nachylenia wykonać opierzenie z blachy ocynkowanej, ułożonej na warstwie izolacji przeciwwilgociowej z papy podkładowej.

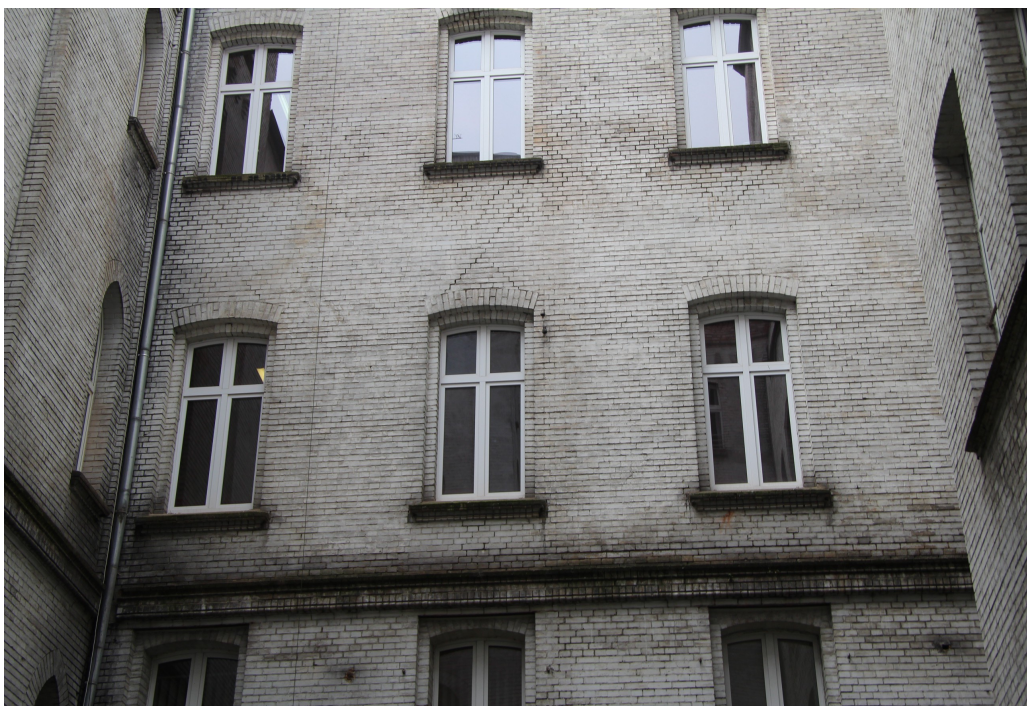
Zdj. nr 28 Dziedziniec wewnętrzny nr 2

W przestrzeniach przyokiennych, a w szczególności przy nadprożach i parapetach powstają pionowe pęknięcia muru, wzdłuż spoin. Lico ścian elewacyjnych dziedzińców wtórnie bielone.

Pęknięcia i zarysowania zszyć w technologii brutt server co 4 spoinę – przy rysach pionowych i krzyżowo – przy rysach ukośnych; wyfrezować szczeliny oczyścić z pyłów za pomocą sprężonego powietrza i wody pod ciśnieniem. Wypełnić wilgotne szczeliny pierwszą warstwą zaprawy o gr. ok 10mm, zatopić Brutt Server Profil fi 8 i pokryć go kolejną warstwą zaprawy o tej samej grubości. Po związaniu zaprawy wypełnić zaprawą do spoinowania.
