**STAN ZACHOWANIA PROGRAM PRAC KONSERWATORSKICH DO TARASÓW I ŚCIANY
PRZY TARASACH W ELEWACJI WSCHODNIEJ ORAZ DO DZIEDZIŃCÓW
WEWNĘTRZNYCH CZERWONEGO RATUSZA NA PLACU BATOREGO W SZCZECINIE**

Obiekt: RATUSZ CZERWONY

Adres: PLAC BATOREGO 4

Faza: KONSERWACJA TARASU, ŚCIANY PRZY TARASIE,
SCHODÓW, DZIEDZIŃCÓW WEWNĘTRZNYCH

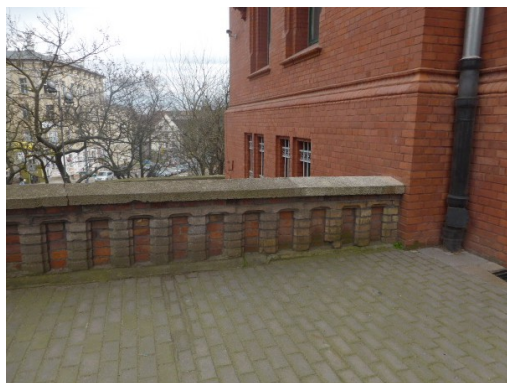
Fot.1 Balustrada od strony elewacji południowej

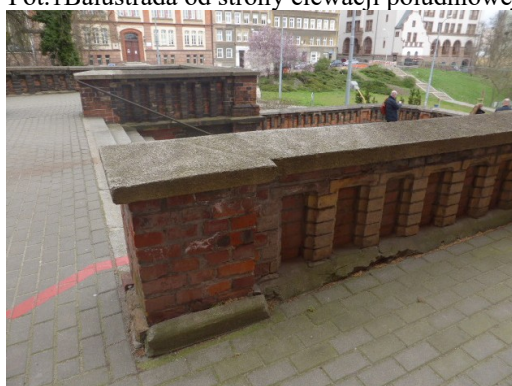
Fot.2 Balustrada przy schodach, nakrywy z lastriko

1. Wykonać badanie zasolenia przed przystąpieniem do prac (wytypować z nadzorem konserwatorskim minimalnie sześć punktów pobrania).
2. Zdjąć wtórne, lastrykowe nakrywy.

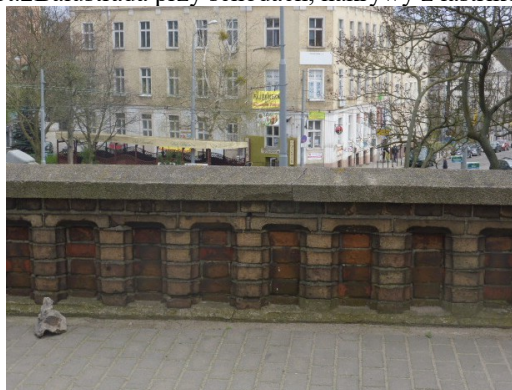
Fot.3 Cementowa wylewka na cokole balustrady

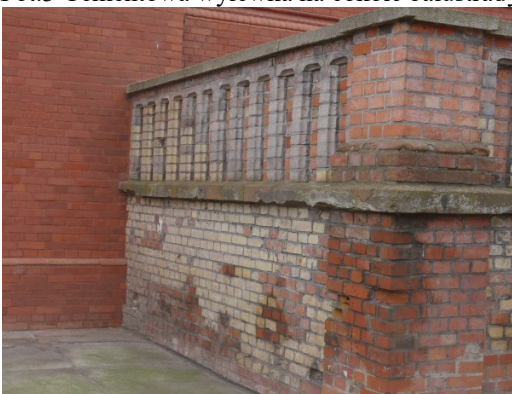
Fot.4 Fragment mokrego muru, współczesne wstawki ceglane

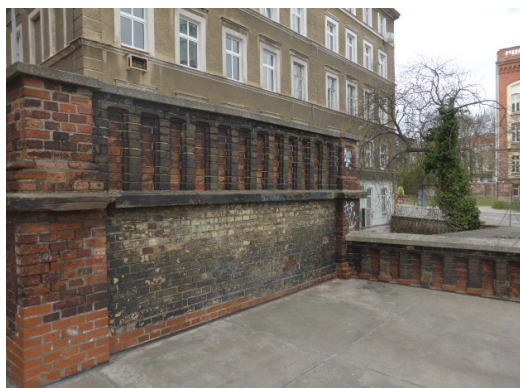
Fot.5 Silnie zanieczyszczone cegły i kształtki balustrady

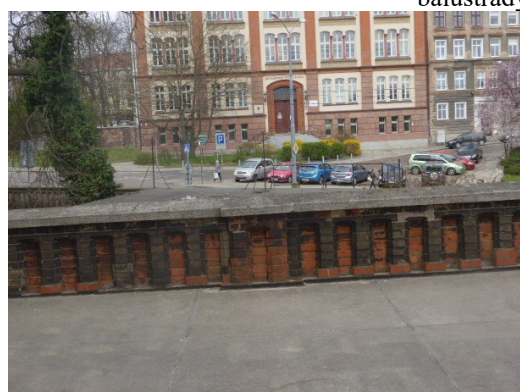
Fot.6 Wstawki z nowej cegły

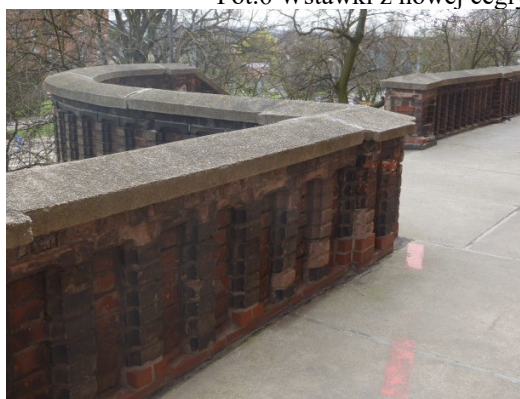
Fot.7 Widoczne cementowe wstawki kształtek ceglanych

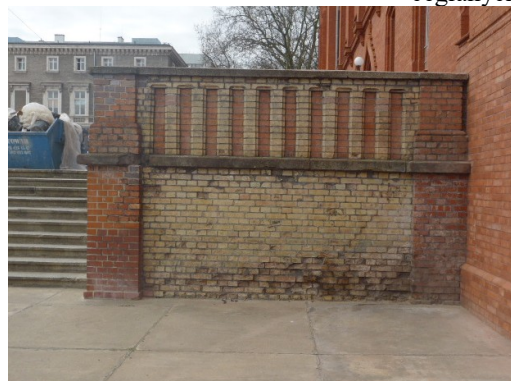
Fot.8 Ubytki muru od strony elewacji północnej

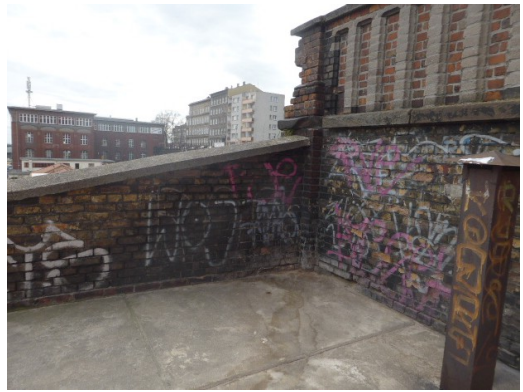
Fot.9 Silne zamalowania grafitti

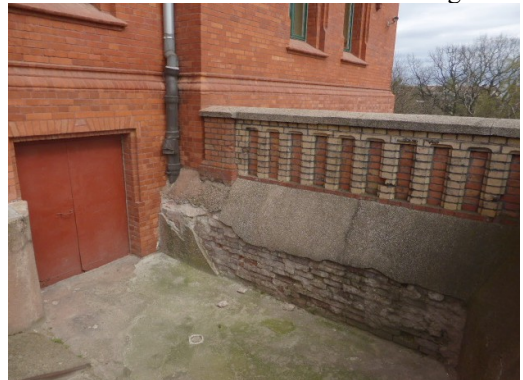
Fot.10 Wtórna zaprawa na ceglach do usunięcia

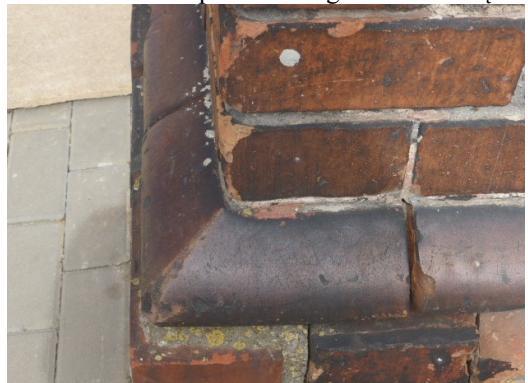
Fot.11Oryginalne kształtki gzymsu

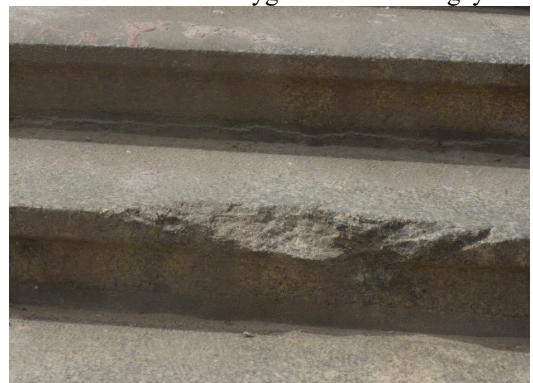
Fot.12 Ubytek w granicie kwalifikujący się do flekowania

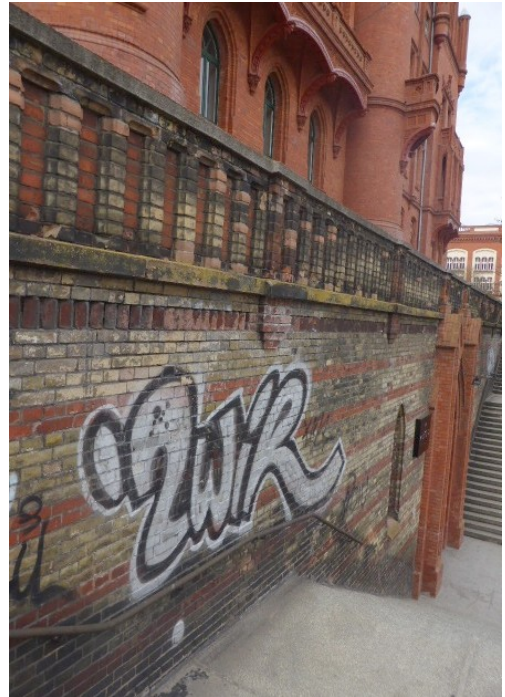
Fot.13 Ściana pionowa pod tarasem, wysolenia i napisy grafitti

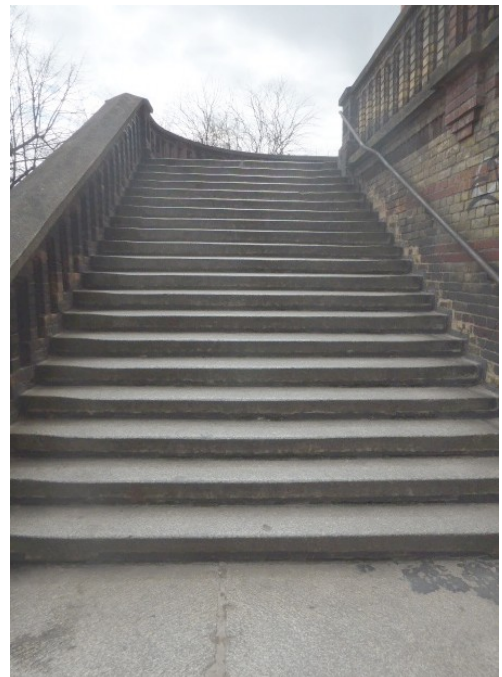
Fot.14 Schody granitowe w dobrym stanie zachowania

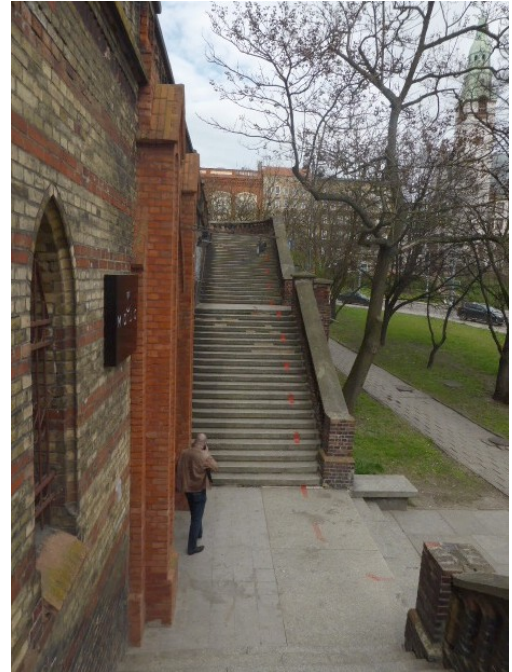
Fot.15 Schody granitowe po stronie przeciwnej

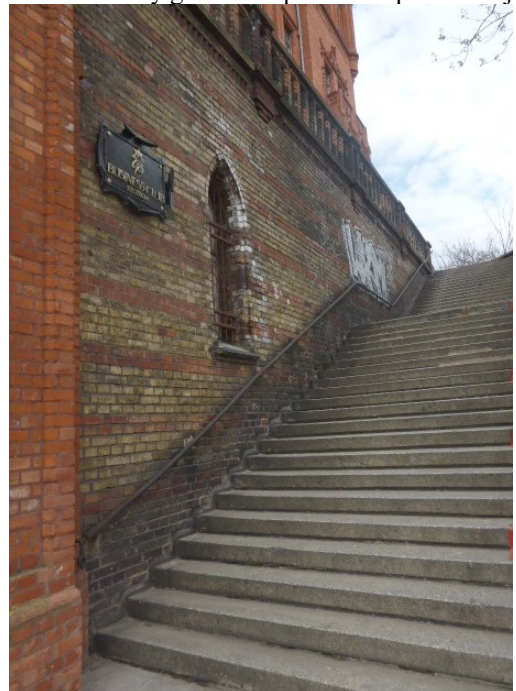
Fot.16 Silne wysolenia wokół okna ściany

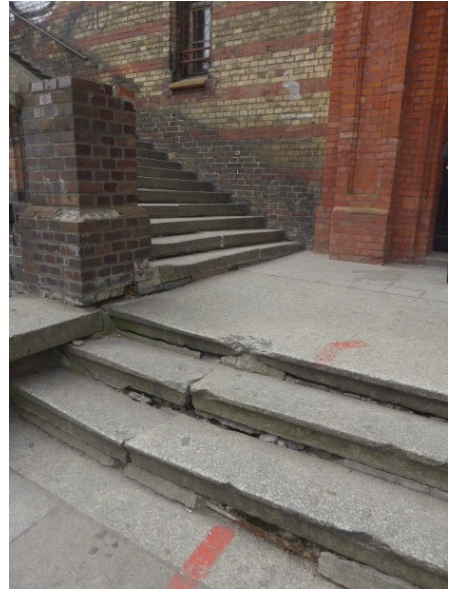
Fot.17 Wtórny słupek kończący balustradę, mocno zniszczony i uszkodzony granit stopni

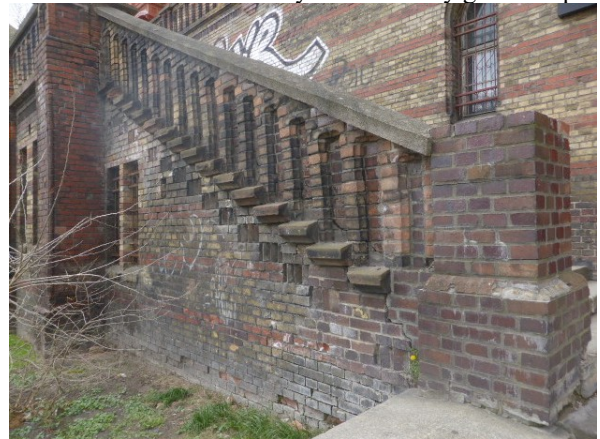
Fot.18 Ściana ceglana przy gruncie

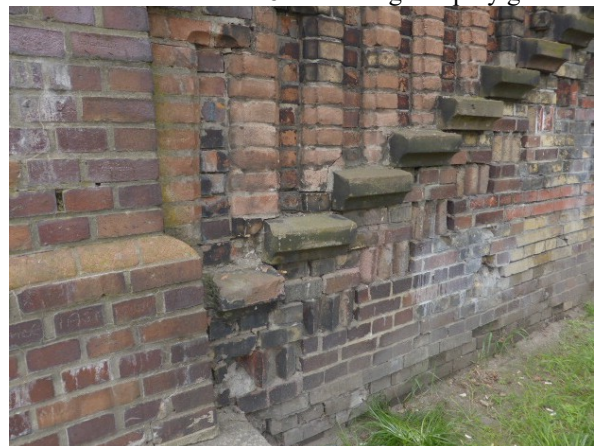
Fot.19 Duża ilość cementowych kształtek i wtórnych cegieł

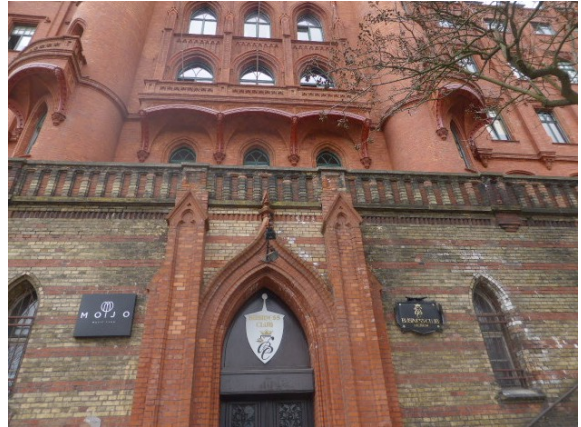
Fot.20 Portal po konserwacji

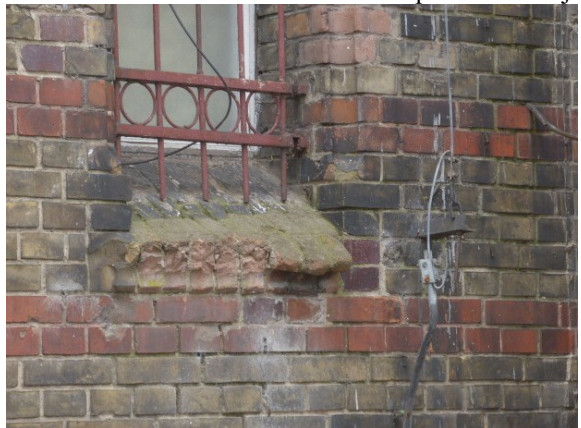
Fot.21 Cementowe kształtki parapetu

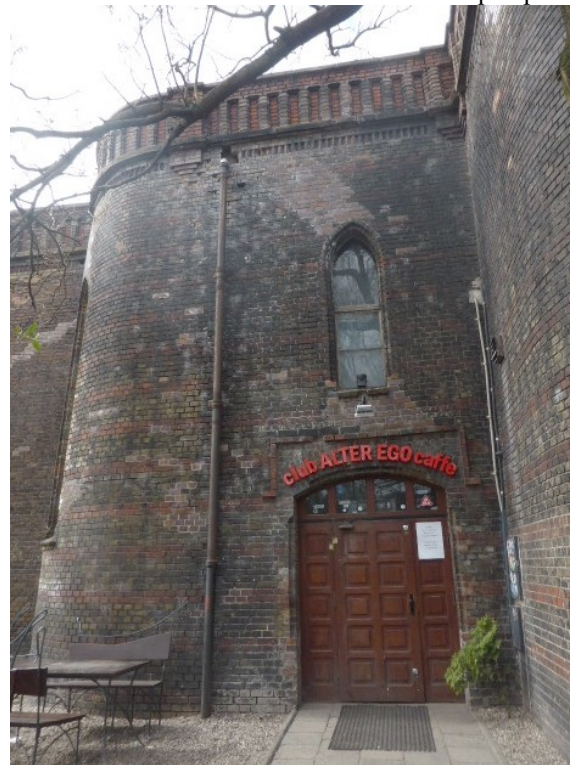
Fot.22 Wysoka ściana od strony ul. Dworcowej, wstawki ze współczesnej cegły

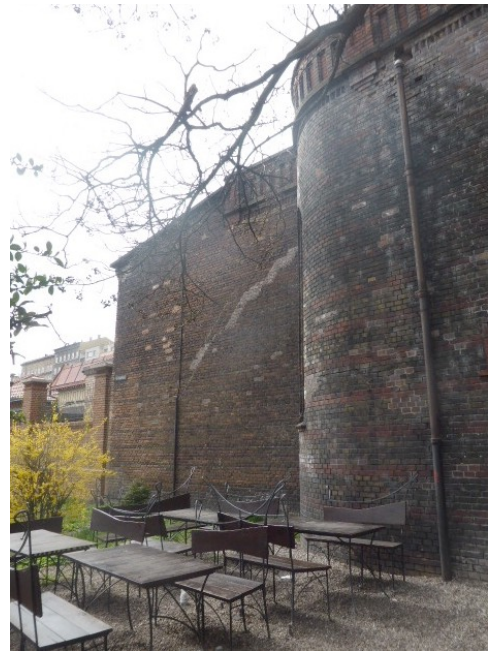
Fot.23Czarne nawarstwienia ściany

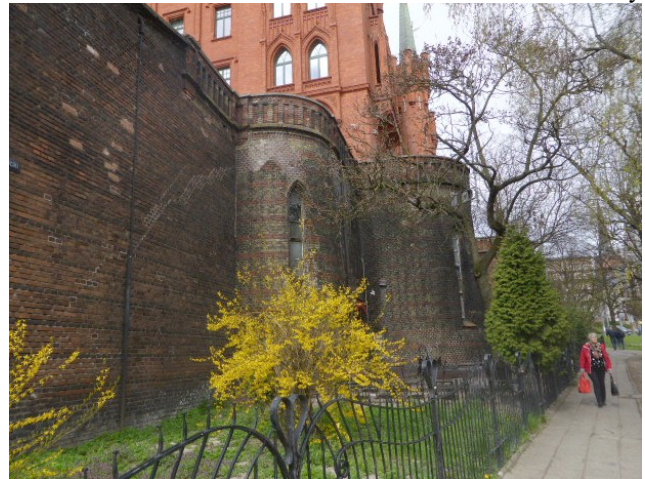
Fot.24Widok na ścianę w kierunku schodów

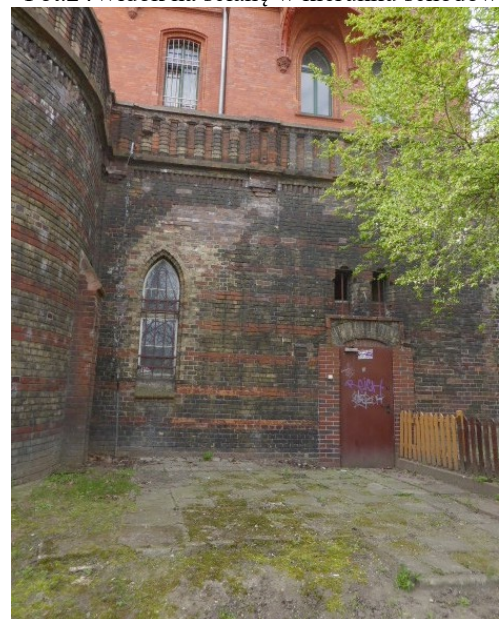
Fot.25 Wtórne obramienie drzwi, duża ilość wstawek ze współczesnej cegły

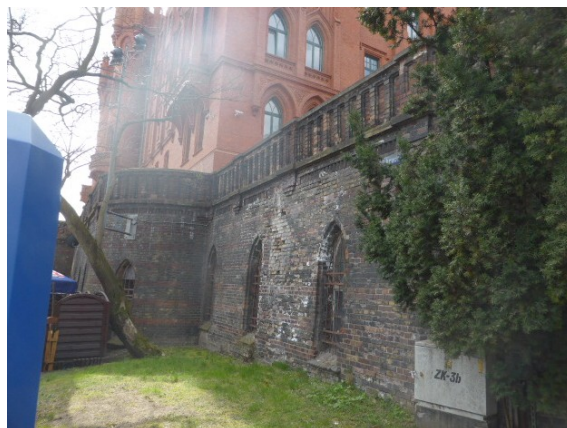
Fot.26 Drzewo z wrastającymi w mur korzeniami, silne wysolenia elewacji

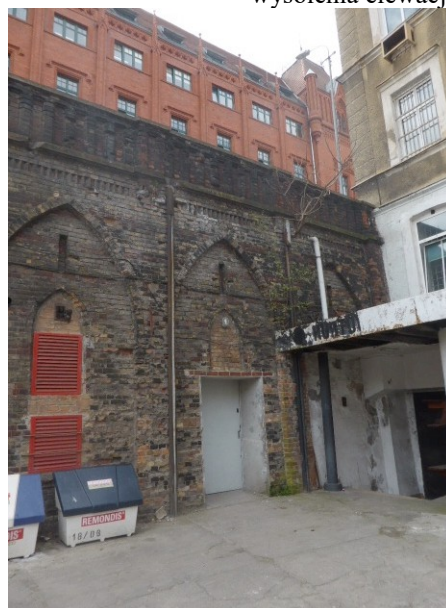
Fot.27 Wtórne otwory w elewacji do estetycznego wykończenia

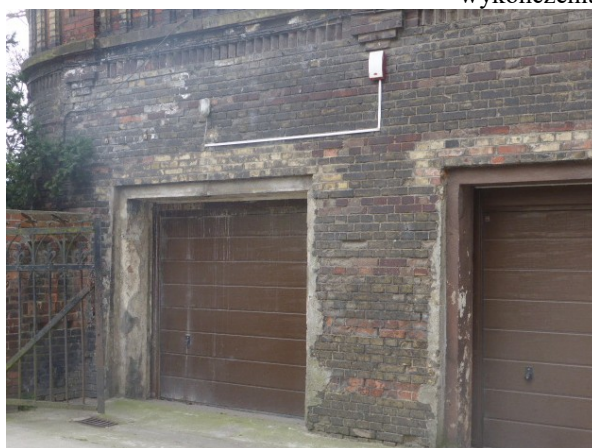
Fot.28 Wtórne otwory garażowe do wykończenia

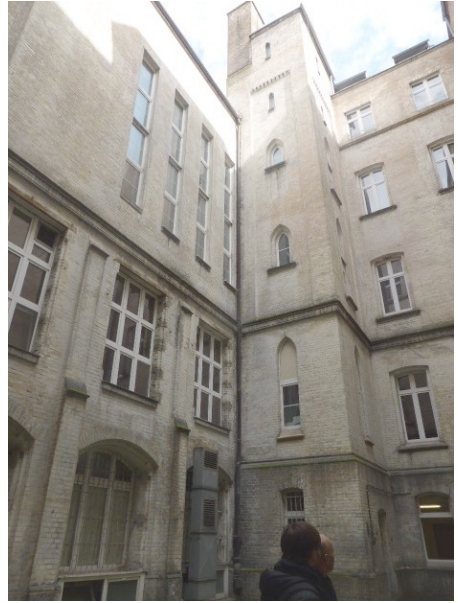
Fot. 28 Dziedziniec wewnętrzny w całości
zamalowany na biało

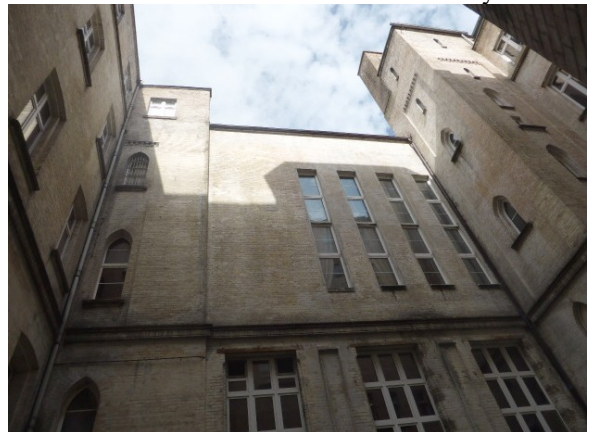
Fot.29 Górne partie dziedzińca

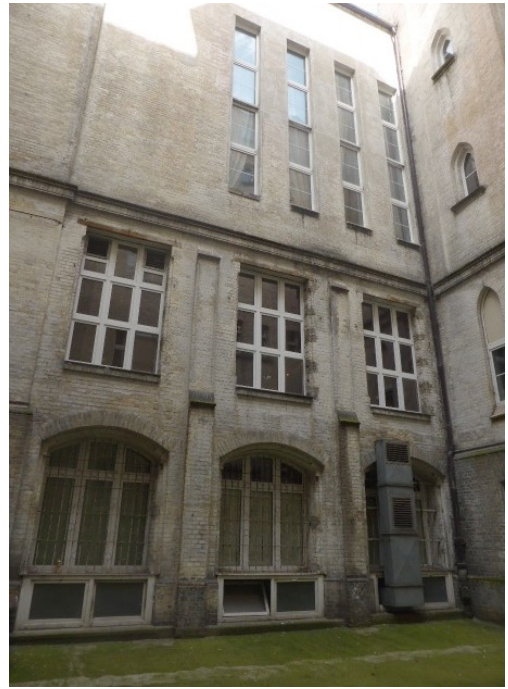
Fot.30 Przypory elewacyjne

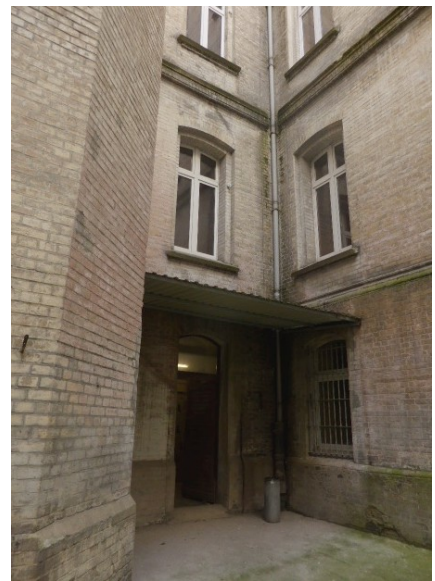
Fot.31 Zatynkowane fragmenty elewacji na cokole

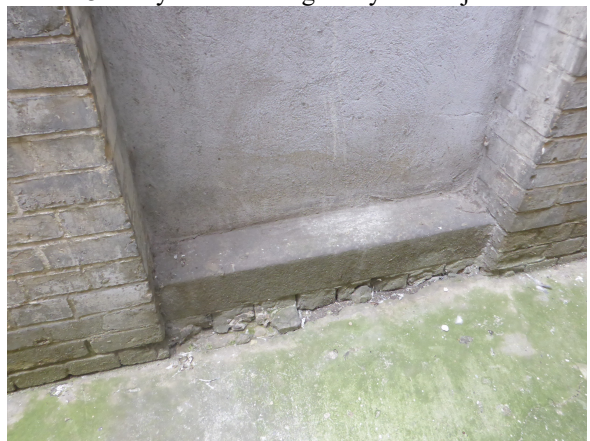
Fot.32 Oryginalne bloki granitowe

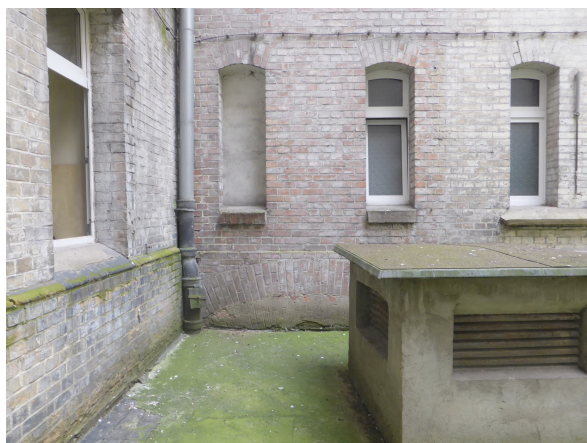
Fot.33 Widoczne czerwone cegły na fragmencie elewacji

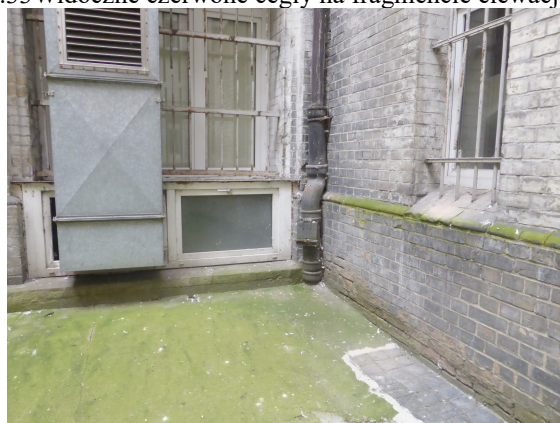
Fot.34 Betonowa posadzka tarasu do wymiany

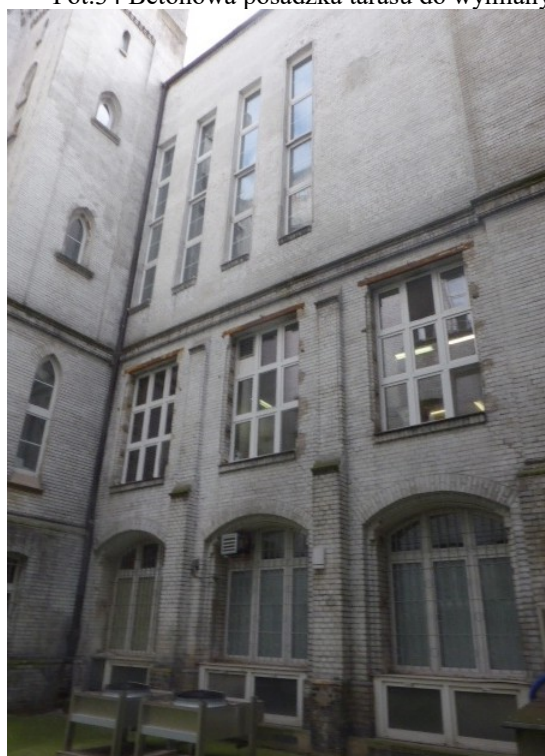
Fot.35 Silnie skorodowane wzmocnienia okien

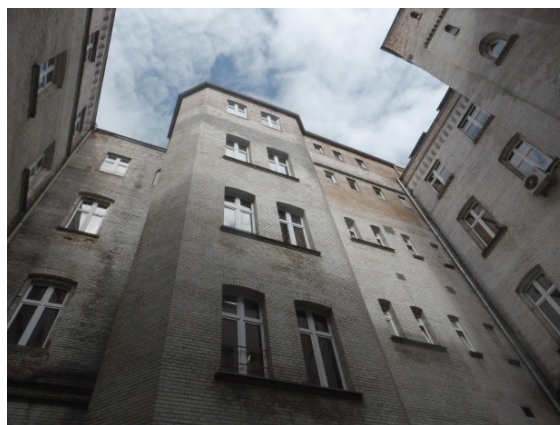
Fot.36 Widoczna nadbudówka elewacji z nowej cegły

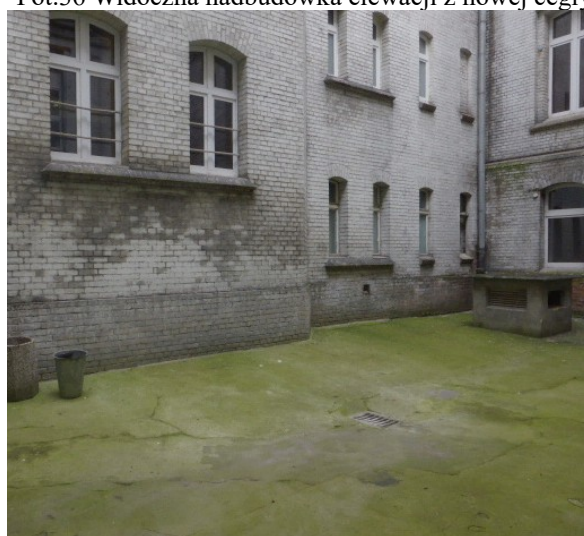
Fot.37 Zawilgocenia w murze

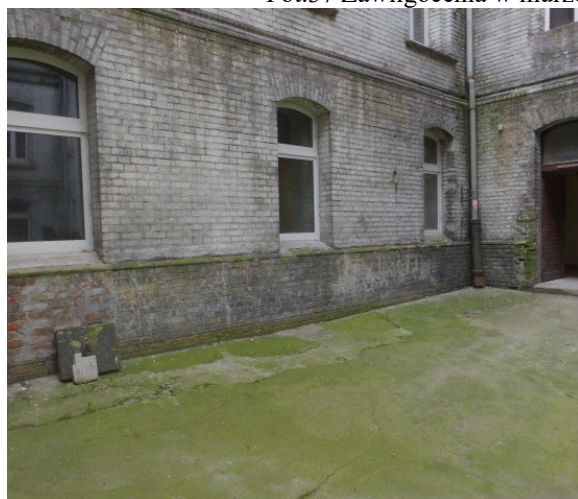
Fot.38 Silnie zniszczona partia cokołowa i obramienie drzwi

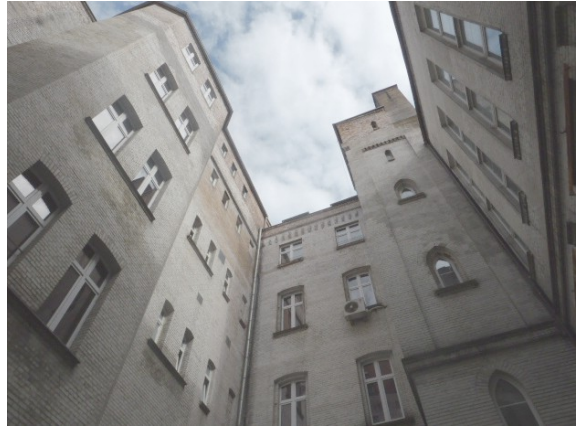
Fot.39 Wszystkie partie dziedzińca zamalowane na białło
