WIDOK WIEŻY ZACHODNIEJ
- KIERUNEK "N"
SKALA 1:100

NAVPRO - USŁUGI PROJEKTOWE I NADZÓR BUDOWLANY				
REMONT STAWY ZACHODNIEJ II BRAMY TOROWEJ				
NA ZALEWIE SZCZECIŃSKIM				
Tytuł rysunku		Widok wieży zachodniej - kierunek N		
Projektant	mgr inż. Michał Ruciński	POM0321/PWOK/11		
Sprawdzający	mgr inż. Piotr Kłosowski	BKIIIF/342/1346/98		
Opracował	mgr inż. Jan Kłosowski	---		
Opracował	inż. Agnieszka Zajło	---		
Opracował	mgr inż. Michał Kąkol	---		
Opracował	mgr inż. Maciej Korzonek	---		
LISTOPAD 2012

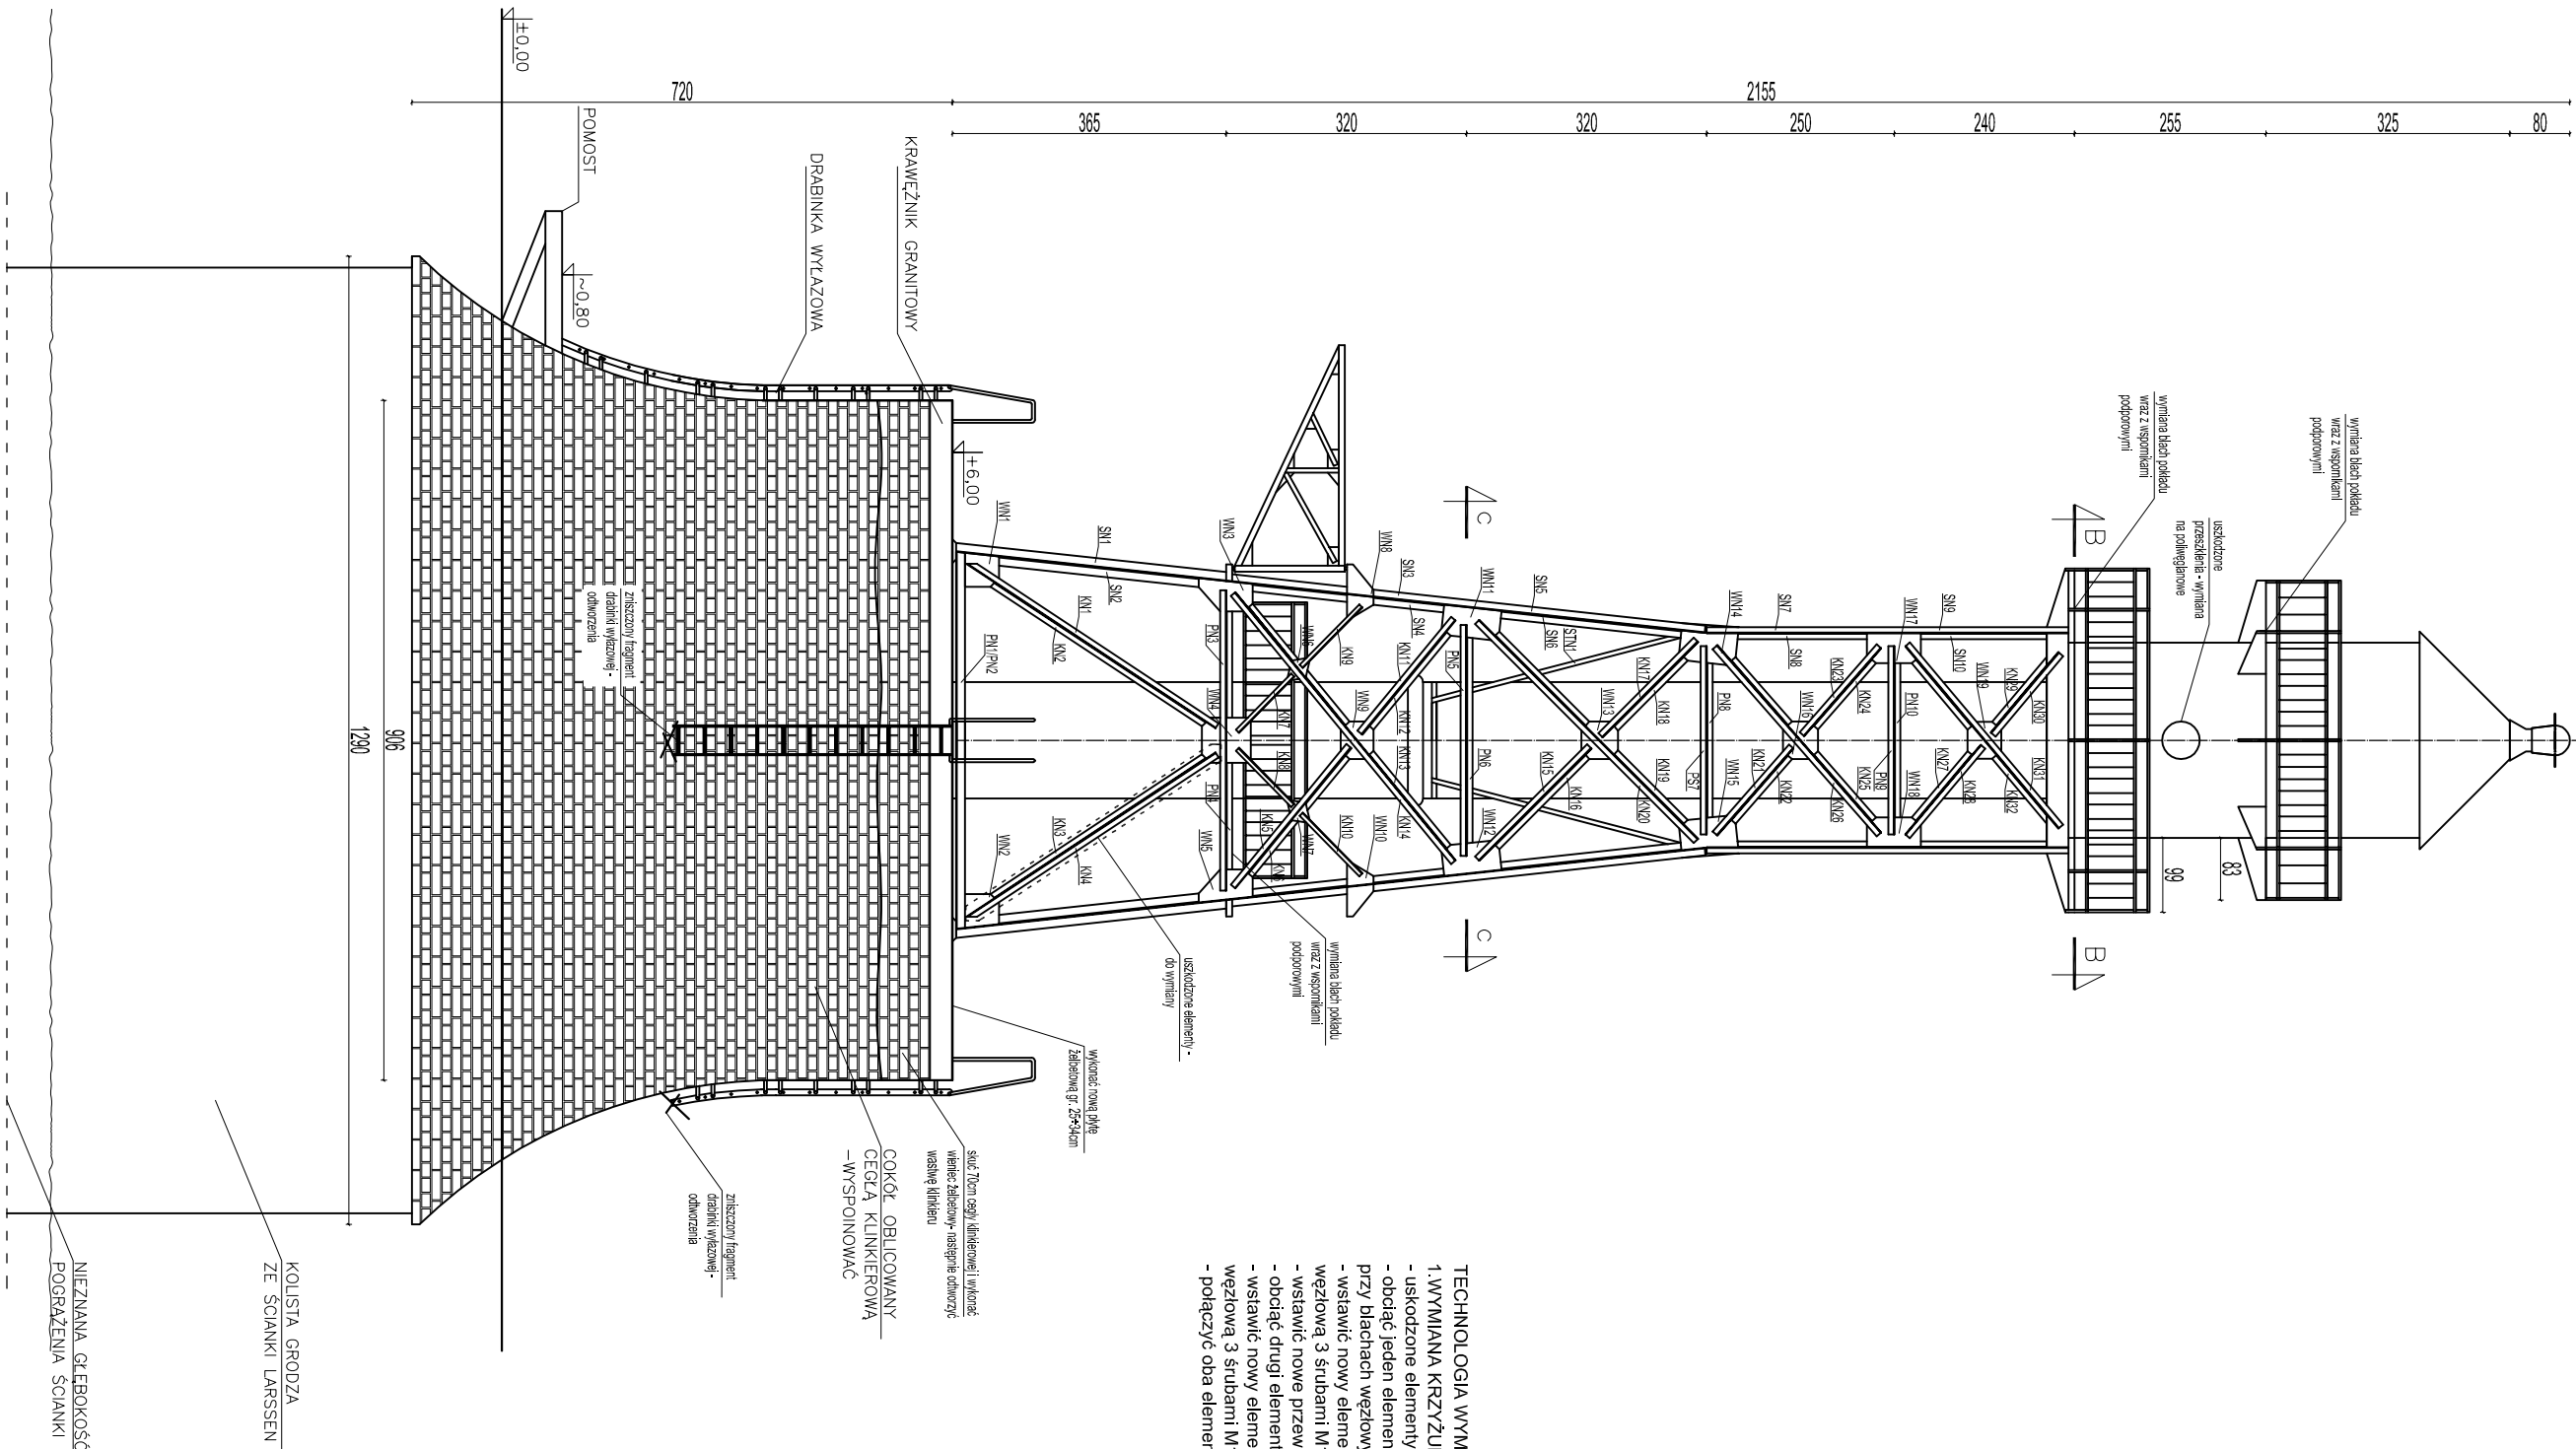
II BRAMA TOROWA SZCZECIN-SWINOUJSCE						
Stawa Zachodnia						
Strona Północna						
Lp	Opiszenie	Profil	Długość elementu [cm]	Stan techniczny	zakres prac remontowych	
1	SN1	L120x120x10	362	DOBRY	KONSERWACJA	
2	SN2	L120x120x10	362	DOBRY	KONSERWACJA	
3	SN3	L100x100x10	322	DOBRY	KONSERWACJA	
4	SN4	L100x100x10	322	DOBRY	KONSERWACJA	
5	SN5	L100x100x10	319	DOBRY	KONSERWACJA	
6	SN6	L100x100x10	319	DOBRY	KONSERWACJA	
7	SN7	L80x80x8	250	DOBRY	KONSERWACJA	
8	SN8	L80x80x8	250	DOBRY	KONSERWACJA	
9	SN9	L80x80x8	240	DOBRY	KONSERWACJA	
10	SN10	L80x80x8	240	DOBRY	KONSERWACJA	
11	PN1	L120x120x10	503	DOBRY	KONSERWACJA	
12	PN2	L120x120x10	503	DOBRY	KONSERWACJA	
13	PN3	L80x80x8	400	DOBRY	KONSERWACJA	
14	PN4	L80x80x8	400	DOBRY	KONSERWACJA	
15	PN5	L80x80x8	308	DOBRY	KONSERWACJA	
16	PN6	L80x80x8	308	DOBRY	KONSERWACJA	
17	PN7	L80x80x8	251	DOBRY	KONSERWACJA	
18	PN8	L80x80x8	251	DOBRY	KONSERWACJA	
19	PN9	L80x80x8	251	DOBRY	KONSERWACJA

20	PN10	L80x80x8	251	DOBRY	KONSERWACJA	
21	KN1	L80x80x8	398	DOBRY	KONSERWACJA	
22	KN2	L80x80x8	398	DOBRY	KONSERWACJA	
23	KN3	L80x80x8	398	DOBRY	KONSERWACJA	
24	KN4	L80x80x8	398	DOBRY	KONSERWACJA	
25	KN5	L80x80x8	242	DOBRY	KONSERWACJA	
26	KN6	L80x80x8	242	DOBRY	KONSERWACJA	
27	KN7	L60x60x8	105	DOBRY	KONSERWACJA	
28	KN8	L60x60x8	105	DOBRY	KONSERWACJA	
29	KN9	L60x60x8	113	DOBRY	KONSERWACJA	
30	KN10	L60x60x8	113	DOBRY	KONSERWACJA	
31	KN11	L80x80x8	197	DOBRY	KONSERWACJA	
32	KN12	L80x80x8	197	DOBRY	KONSERWACJA	
33	KN13	L80x80x8	462	DOBRY	KONSERWACJA	
34	KN14	L80x80x8	462	DOBRY	KONSERWACJA	
35	KN15	L80x80x8	211	DOBRY	KONSERWACJA	
36	KN16	L80x80x8	211	DOBRY	KONSERWACJA	
37	KN17	L80x80x8	180	DOBRY	KONSERWACJA	
38	KN18	L80x80x8	180	DOBRY	KONSERWACJA	
39	KN19	L80x80x8	412	DOBRY	KONSERWACJA	
40	KN20	L80x80x8	412	DOBRY	KONSERWACJA	
41	KN21	L80x80x8	154	DOBRY	KONSERWACJA	
42	KN22	L80x80x8	154	DOBRY	KONSERWACJA	
43	KN23	L80x80x8	156	DOBRY	KONSERWACJA

44	KN24	L80x80x8	156	DOBRY	KONSERWACJA	
45	KN25	L80x80x8	332	DOBRY	KONSERWACJA	
46	KN26	L80x80x8	332	DOBRY	KONSERWACJA	
47	KN27	L80x80x8	156	DOBRY	KONSERWACJA	
48	KN28	L80x80x8	156	DOBRY	KONSERWACJA	
49	KN29	L80x80x8	140	DOBRY	KONSERWACJA	
50	KN30	L80x80x8	140	DOBRY	KONSERWACJA	
51	KN31	L80x80x8	317	DOBRY	KONSERWACJA	
52	KN32	L80x80x8	317	DOBRY	KONSERWACJA	
53	WN1	blacha 10 mm	-	DOBRY	KONSERWACJA	
54	WN2	blacha 10 mm	-	DOBRY	KONSERWACJA	
55	WN3	blacha 10 mm	-	DOBRY	KONSERWACJA	
56	WN4	blacha 10 mm	-	DOBRY	KONSERWACJA	
57	WN5	blacha 10 mm	-	DOBRY	KONSERWACJA	
58	WN6	blacha 10 mm	-	DOBRY	KONSERWACJA	
59	WN7	blacha 10 mm	-	DOBRY	KONSERWACJA	
60	WN8	blacha 10 mm	-	DOBRY	KONSERWACJA	
61	WN9	blacha 10 mm	-	DOBRY	KONSERWACJA	
62	WN10	blacha 10 mm	-	DOBRY	KONSERWACJA	
63	WN11	blacha 10 mm	-	DOBRY	KONSERWACJA	
64	WN12	blacha 10 mm	-	DOBRY	KONSERWACJA	
65	WN13	blacha 10 mm	-	DOBRY	KONSERWACJA	
66	WN14	blacha 10 mm	-	DOBRY	KONSERWACJA

67	WN15	blacha 10 mm	-	DOBRY	KONSERWACJA	
68	WN16	blacha 10 mm	-	DOBRY	KONSERWACJA	
69	WN17	blacha 10 mm	-	DOBRY	KONSERWACJA	
70	WN18	blacha 10 mm	-	DOBRY	KONSERWACJA	
71	WN19	blacha 10 mm	-	DOBRY	KONSERWACJA	
72	STN1	L60x60x8	355	DOBRY	KONSERWACJA

- UWAGI:
- podczas w tym!
 - konstrukcja stalowa po oczyszczeniu do zabezpieczenia antykorozyjnego w postaci metalizacji zewnętrznej a następnie do pomalowania powłokami malisterni
 - ociek występujące na całej powierzchni
 - ociek występujący w okolicach nóg zabezpieczyć środkiem hydroizolacyjnym
 - uszkodzone nity wymienić na śruby M12
 - wymienić drzwi przesuwalne wraz z okładzinami
 - wymienić drzwi przesuwalne wraz z okładzinami
 - stan 09-1, 2012
 - przed rozpoczęciem robót wymiary oraz elementy sprawdzić na budowie

TECHNOLOGIA WYMIANY USZKODZONYCH ELEMENTÓW:.

1. WYMIANA KRZYŻULCÓW KN3, KN4.
- uszkodzone elementy wymienić pojedynczo
 - obciąć jeden element w przekroju złożonym w miejscu połączenia przewiązki oraz przy blachach węzłowych
 - wstawić nowy element o przekroju L80x80x8mm d. 3980mm, połączony z blachą węzłową 3 śrubami M12 klasy 12.9
 - wstawić nowe przewiązki o wym. 200x200x6mm - łączone spoiną pachwinową a=6mm
 - obciąć drugi element w miejscu połączenia z blachą węzłową
 - wstawić nowy element o przekroju L80x80x8mm d. 3980mm, połączony z blachą węzłową 3 śrubami M12 klasy 12.9
 - połączyć oba elementy przy pomocy przewiązek - spoiną pachwinową a=6mm
