NAVPRO - USŁUGI PROJEKTOWE I NADZÓR BUDOWLANY				
REMONT STAWY ZACHODNIEJ II BRAMY TOROWEJ				
NA ZALEWIE SZCZECIŃSKIM				
Tytuł projektu	Przekrój pionowy A-A, Przekrój B-B, Przekrój C-C			
Projektant	mgr inż. Michał Ruciński POM0321/PWOK/11			
Sprawdzający	mgr inż. Piotr Kłosowski BK1177342/134/6/98			
Opracował	mgr inż. Jan Kłosowski			
Opracował	inż. Agnieszka Zajął			
Opracował	mgr inż. Michał Kąkol			
Opracował	mgr inż. Maciej Korzonek			
				LISTOPAD 2012

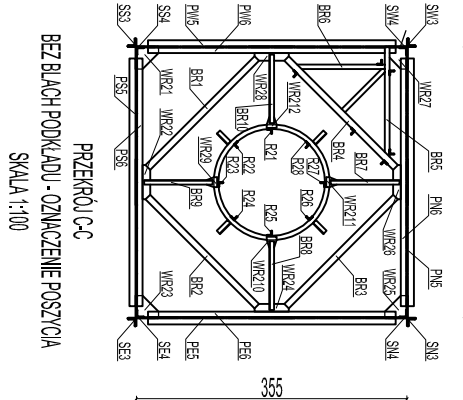
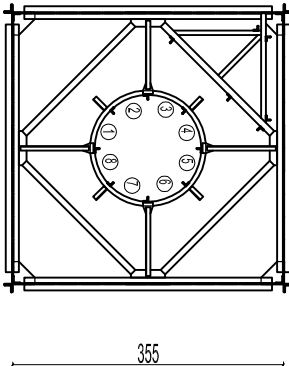
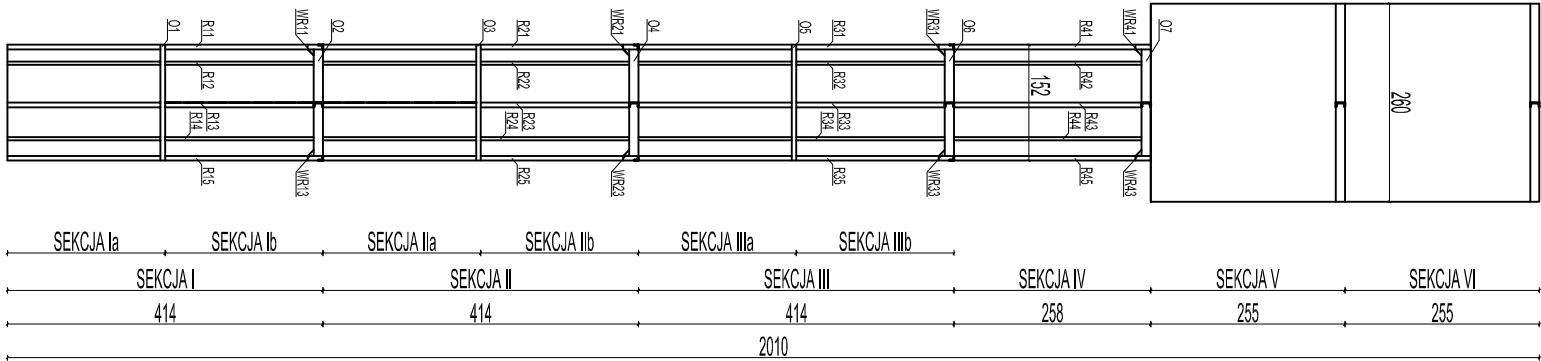
PRZEMOŁ C-C
BEZ BŁACH PODKŁADU
SKALA 1:100

- USZKODZENIA:
- SEKCJA Ia: - na oddniku nr 7 korozja poszycia, zastosować nakładki obustronne z blachy gr. 3mm
 - SEKCJA Ib: - na oddniku nr 2 widoczne ogniska rdzy, oczyścić i zabezpieczyć - na oddniku nr 3 widoczna dziura w poszyciu, zastosować nakładki obustronne z blachy gr. 3mm - na oddniku nr 6 duży stopień korozji poszycia, zastosować nakładki obustronne z blachy gr. 3mm - na oddniku nr 7 i 8 korozja, oczyścić i zabezpieczyć

- SEKCJA IIa: - na oddniku nr 3 widoczna rdza na łącznikach, oczyścić i zabezpieczyć - na oddniku nr 3 do nr 7 widoczne ogniska rdzy na górnym pasie oraz ogniska korozji; w innych miejscach wygniecenie wyprostować, rdzę oczyścić i zabezpieczyć

- SEKCJA IIb: - na oddnikach nr 1 i 3 widoczna korozja przy nakładkach, oczyścić i zabezpieczyć - na oddnikach nr 6 i 8 widoczna dziura w poszyciu, zastosować nakładki obustronne z blachy gr. 3mm

- SEKCJA IIIa: - na oddniku nr 3 widoczna dziura w poszyciu, zastosować nakładki obustronne z blachy gr. 3mm
 - SEKCJA V: - na oddniku nr 3 i 4 odspojona galeria stalowa, widoczna korozja na okuchach klapy

- TECHNOLOGIA WYMIANY USZKODZONYCH ELEMENTÓW:
- WYMIANA BŁACH POSZYCIA: - uszkożone blachy wymienić pojedynczo - oczyścić i odłuszczyć rdzę - naszpawać nakładkę wew. - blachę gr. 3mm przy pomocy spoiły padwinowej odwodowej - naszpawać nakładkę zaw. - blachę gr. 3mm przy pomocy spoiły padwinowej odwodowej
