## Opis przedmiotu zamówienia

### Prace naprawcze w zakresie Nabrzeża Parkowego i Postojowego w Porcie Morskim Darłowo

#### I. Część 1 : Naprawa podbudowy nawierzchni i okładziny skarpy na końcu Nabrzeża Parkowego (od strony odmorskiej) w Porcie Morskim Darłowo

## **II. Część 2 : Naprawa nawierzchni (uzupełnienie) z kostki granitowej - Nabrzeże Postojowe w Porcie Morskim Darłowo**

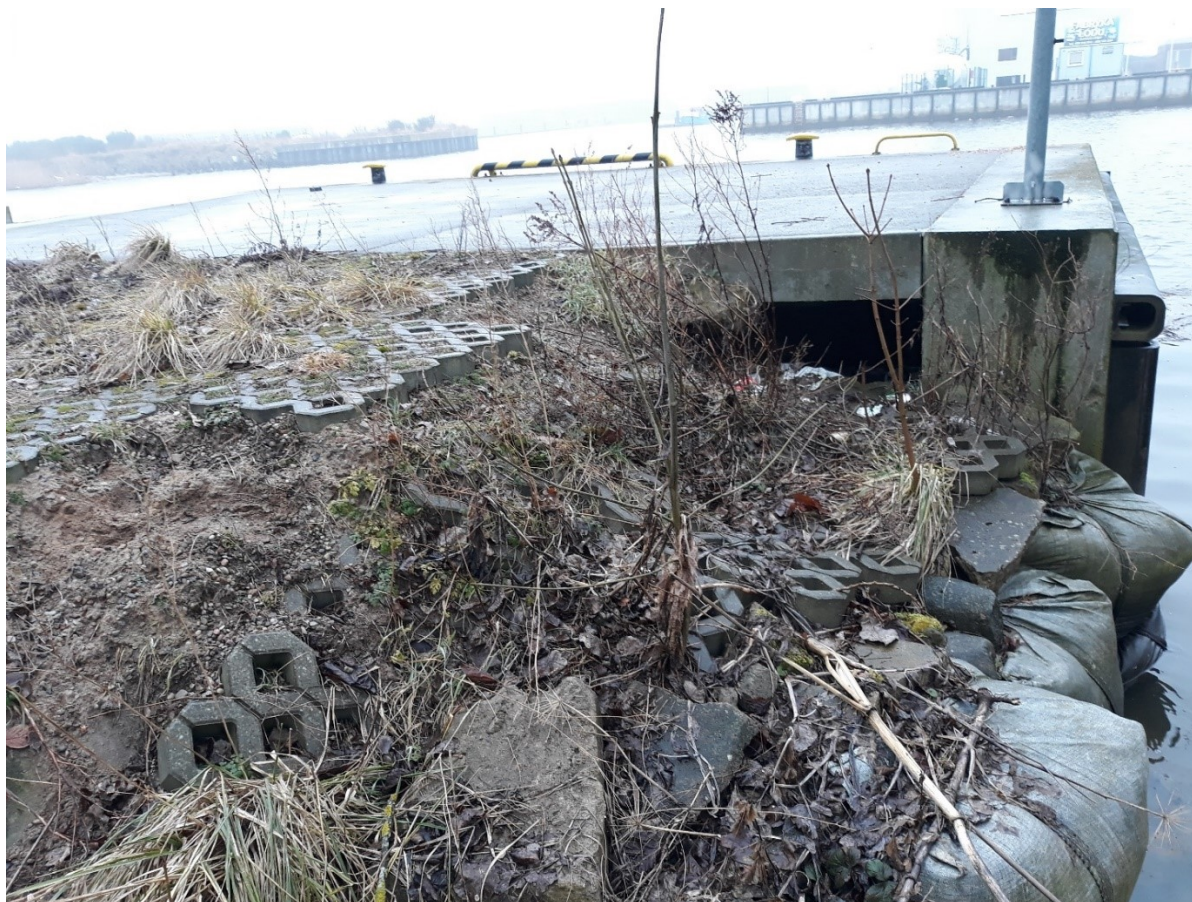
W chwili obecnej miejscowo podbudowa nawierzchni Nabrzeża Parkowego wraz z okładziną przylegającej skarpy ziemnej na styku końca nabrzeża i cieką wodnego wpływającego od wschodu do rzeki Wieprza uległa zniszczeniu.

Na skutek zmian poziomów wody pogłębionych falowaniem powstałym od przepływających jednostek została zniszczona częściowo skarpa wraz z okładziną z płyt ażurowych typu Meba poprzez co powstała „jama-wnęka” pod nawierzchnią nabrzeża.

- ok. 1,50 m – szerokość liczona po spodniej krawędzi krawężnika drogowego
- ok. 0,70 m – wysokość liczona po odlądowej pionowej krawędzi oczepu – na drugim końcu maleje do zera
- ok. 1,90 m – maksymalna głębokość.

Fotografia powyżej : Widok na uszkodzoną skarpę i wraz ze zniszczoną okładziną z płyt ażurowych Meba wraz z wnęką – „jamą” – wynik wypłukania podbudowy nawierzchni końcówki Nabrzeża Parkowego, widoczne gekontenery typu BIG BAG do demontażu (część 1)

3) Wypełnienie w sposób maksymalnie dokładny workami z betonem „jamy – wnęki” pod nawierzchnią nabrzeża

4) Ułożenie umocnienia na styku skarpy i cieką wodnego z nowych geokontenerów typu BIG BAG – wysokość min. 1,5 m max. 2,0 m (dwie warstwy ułożone schodkowo w kierunku lądu na zakładkę) na długości ok. 5 mb (do wykorzystania kruszywo z obecnie ułożonych geokontenerów przeznaczonych do demontażu – patrz foto str. 5 OPZ). Zakłada się, że geokontenery dolnej warstwy będą miały wymiary ok. 1x1x1 m. Geokontenery na długości ok. 4 mb należy ułożyć począwszy od istniejącego oczepu żelbetowego (patrz foto str. 7 OPZ) w linii prostej na przedłużeniu tego oczepu. Ostatni 1 mb umocnienia z geokontenerów należy wykonać w sposób odchylony o ok. 30-45 stopni w kierunku lądu tworząc tzw. „skrzydełko zabezpieczające” umocnienie brzegowe.

5) Wyrównanie terenu uszkodzonej skarpy i montaż geosyntetyku (uzupełnienie kruszywem typu żwir/pospółka wraz z zagęszczeniem mechanicznym w osłonie – dół, boki, góra z geotkaniny - zakłady min. 0,5 m szpilowane do gruntu)

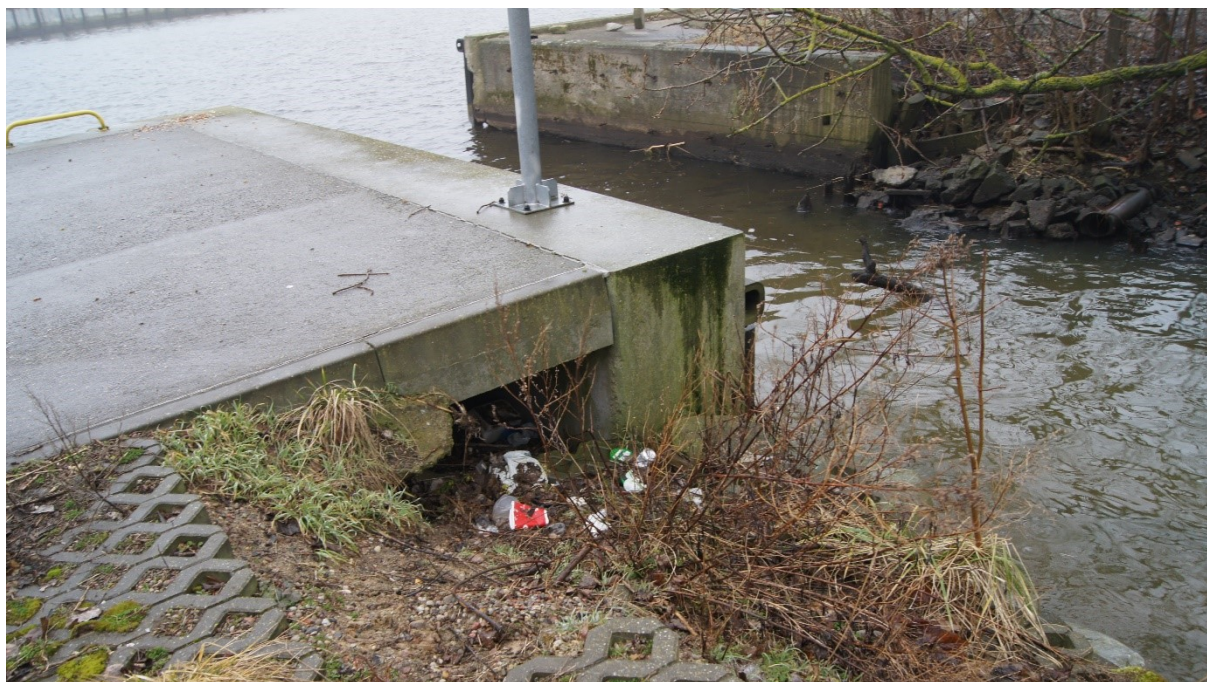
Fotografia powyżej : Widok na uszkodzone zakończenie Nabrzeża Parkowego na styku z ciekim wodnym wpływającym od wschodu do Kanału (rzeka Wieprza)

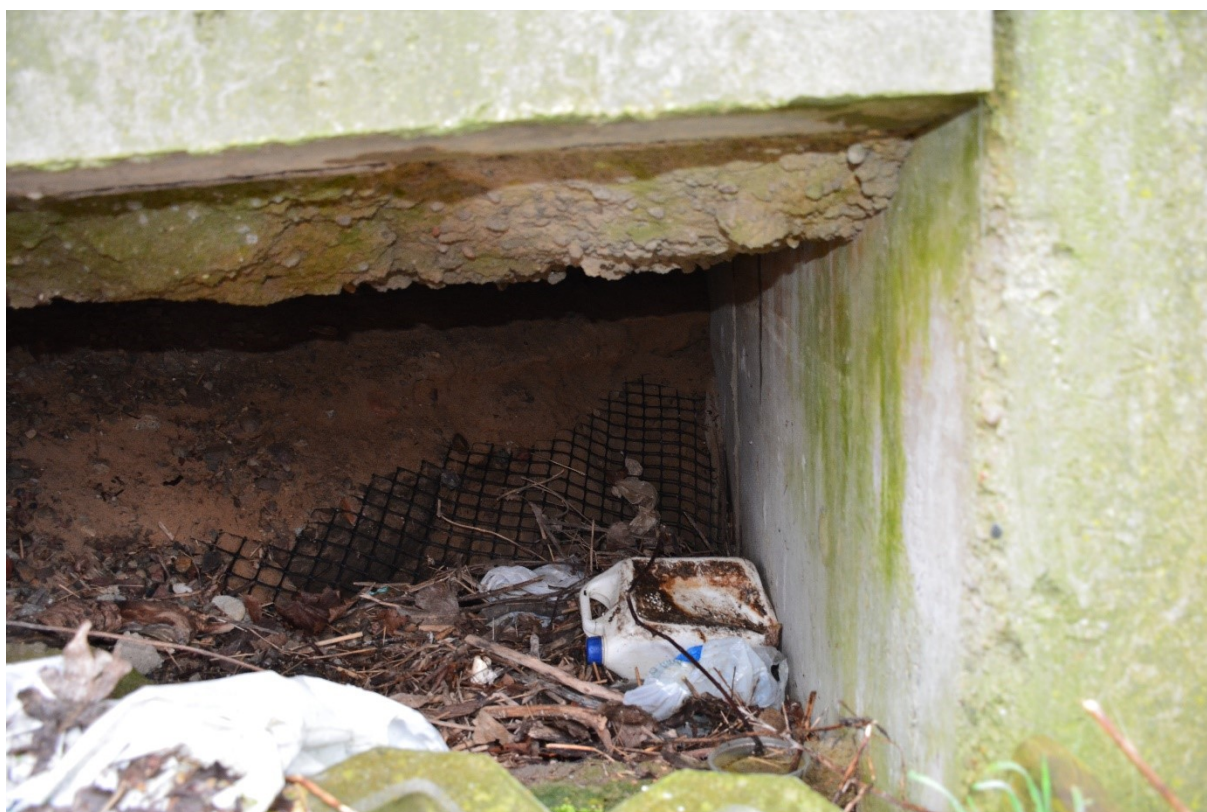
Fotografia powyżej : Widok na wnękę – „jamę” powstałą na skutek zniszczenia okładziny skarpy i wypłukania podbudowy nawierzchni Nabrzeża Parkowego (część 1).

2) Przygotowanie do wbudowania worków jutowych wypełnionych „suchym betonem” klasy min. C 16/20 o masie pojedynczego worka od 10 do 25 kg (różne wielkości, aby dostosować się do gabarytów „jamy – wnęki”)

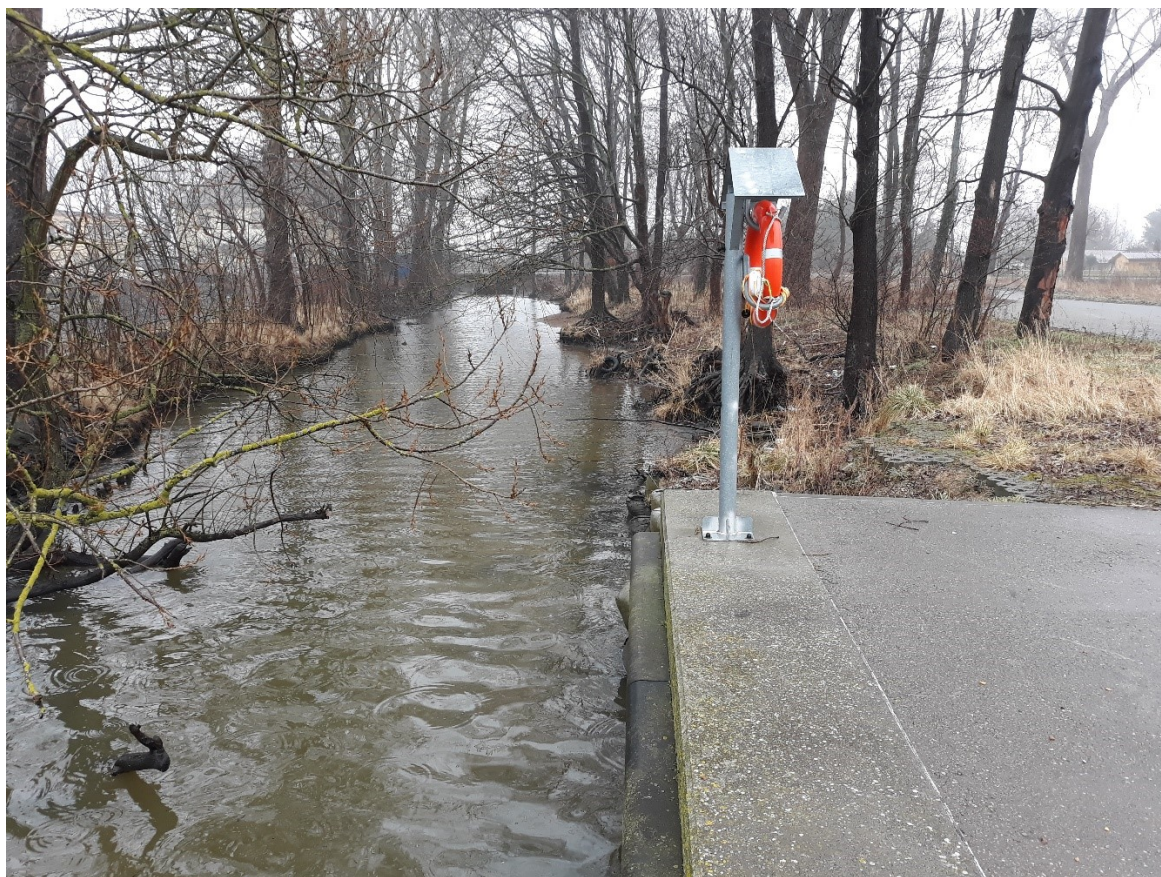
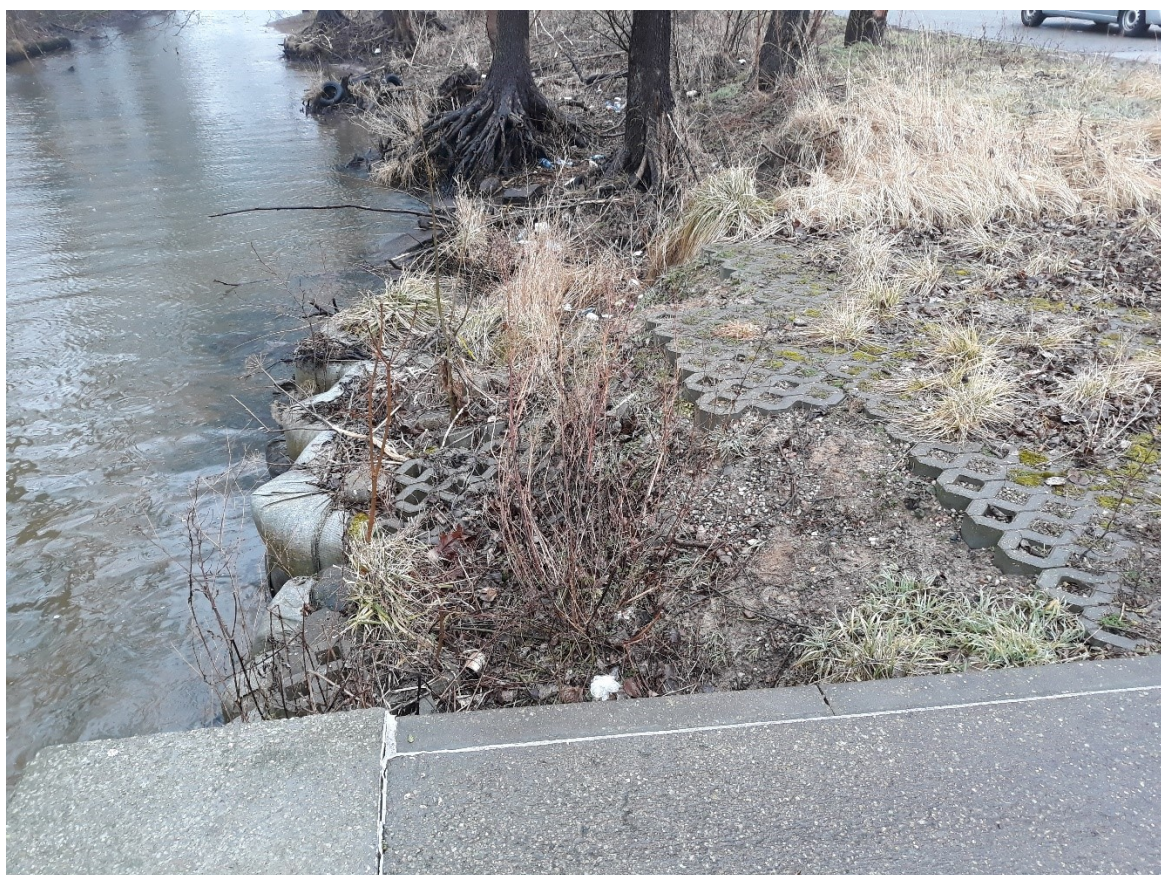
Fotografia powyżej i poniżej : Widok na oczep żelbetowy na przedłużeniu którego należy od nowa ułożyć umocnienie z geokontenerów (część 1)

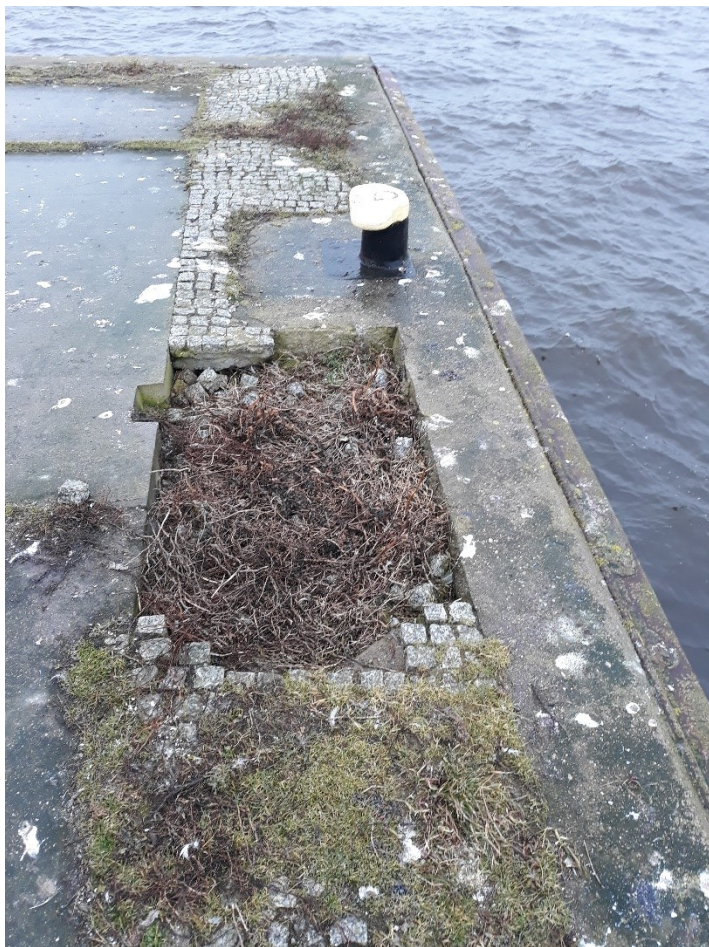
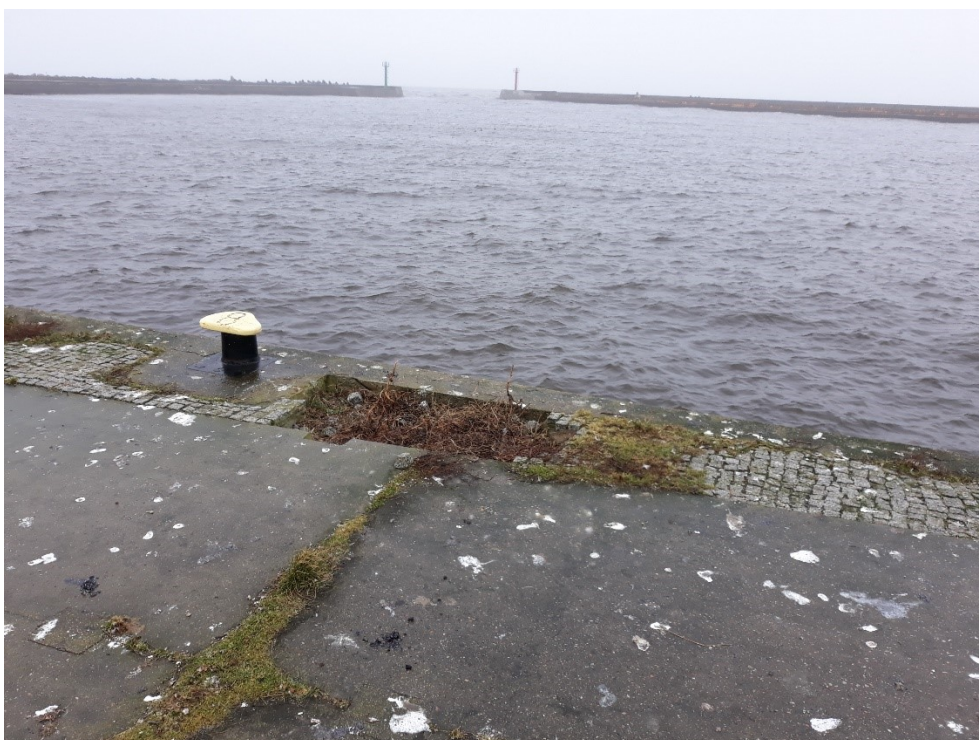
Na końcu Nabrzeża Postojowego występuje miejscowy brak w nawierzchni o wymiarach w rzucie ok. 1,50 x 0,80 m (1,2 m<sup>2</sup>) z kostki granitowej o bokach ok. 6 x 6 x 6 cm.

Brak jest także podbudowy. Widoczna geotkanina wystająca spod płyt drogowych.

Fotografia powyżej i poniżej : Widok na miejscowy brak nawierzchni Nabrzeża Postojowego do uzupełnienia wraz z podbudową (część II)

- 1) Oczyszczenie z resztek podbudowy i innych zanieczyszczeń
- 2) Ułożenie na geotkaninie podbudowy z betonu C 16/20 min. gr. 10 cm
- 3) Ułożenie kostki granitowej gr. 6 cm wraz z wypełnieniem wnęki na „ucho montażowe” sąsiedniej płyty drogowej
