REMONT STAWY ZACHODNIEJ II BRAMY TOROWEJ					
	NA ZALEWIE SZCZECIŃSKIM					
Tytuł i nr umowy	Wzrost wiedzy zawodowej - kierunek S					
Projektant	mgr inż. Michał Ruciński	POM032.1/PWOK/11

Rys nr 4 Skala: 1:100
Sprawdzający	mgr inż. Piotr Kłosowski	BKIIIF73.2/134698				
Opracował	mgr inż. Jan Kłosowski	-				
Opracował	inż. Agnieszka Zajło	-				
Opracował	mgr inż. Michał Kąkol	-				
Opracował	mgr inż. Maciej Korzonek	-				LISTOPAD 2012

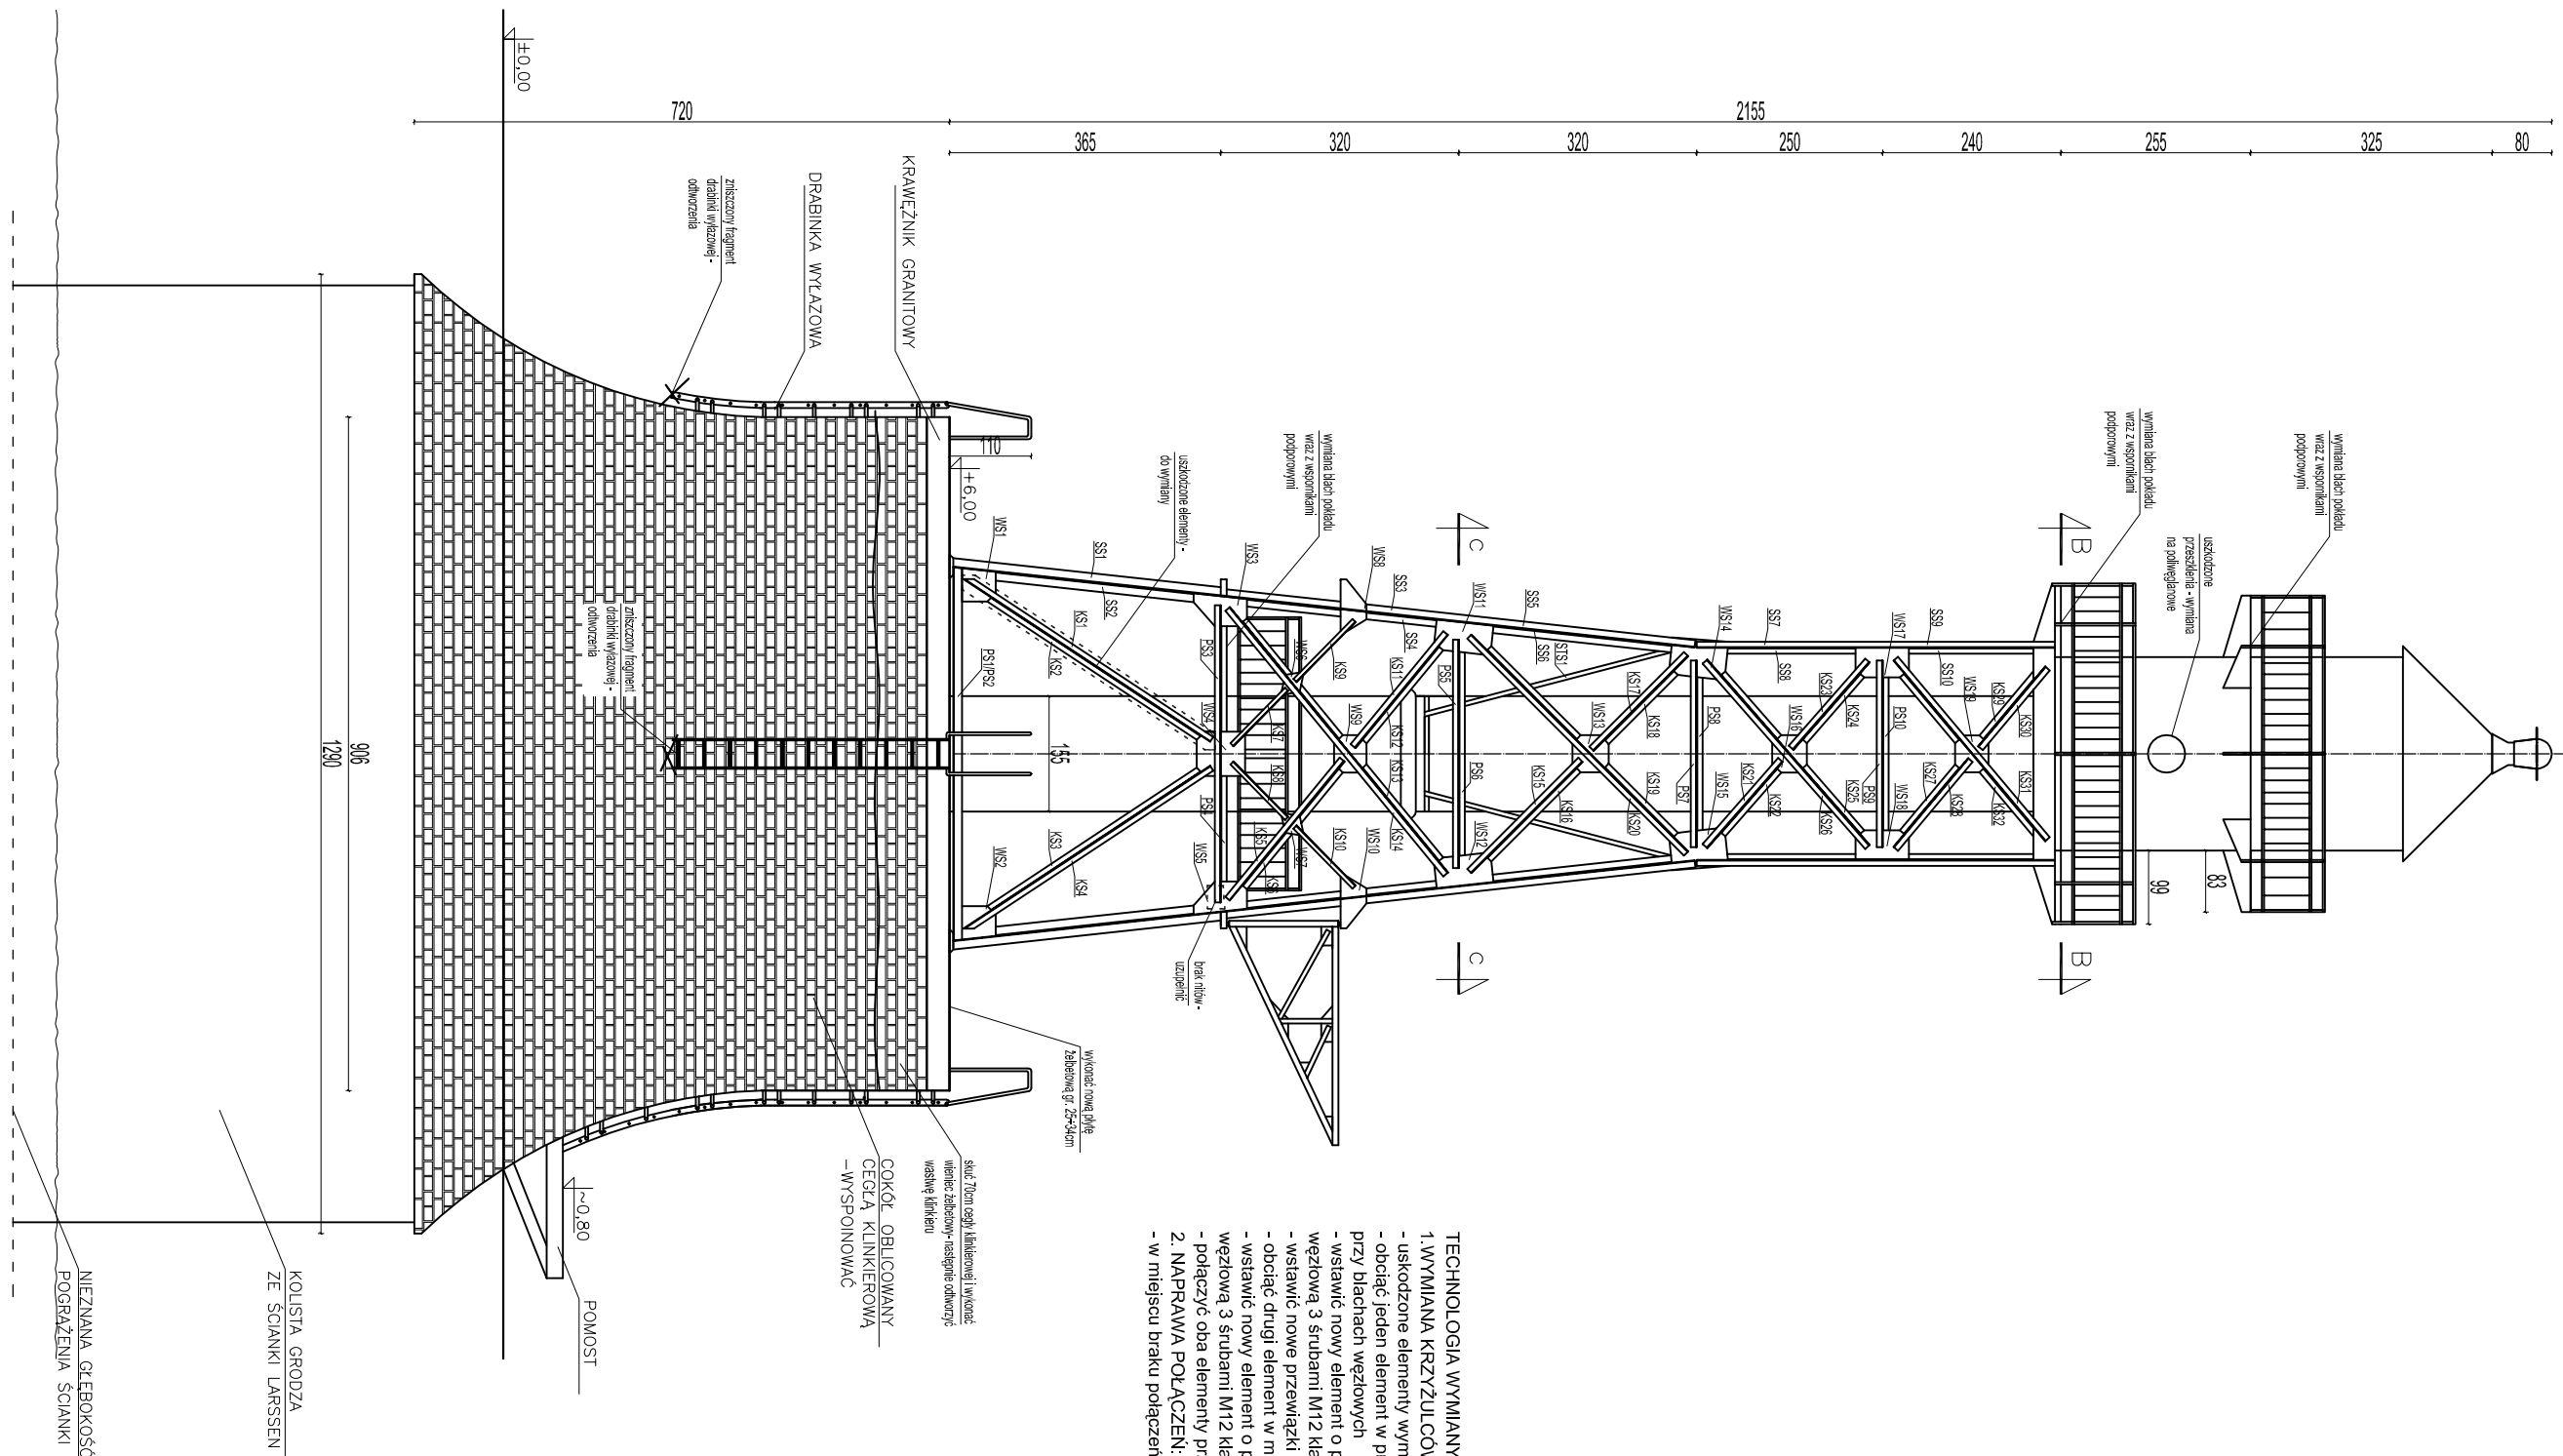
II BRAMA TOROWA SZCZECIN-SWINOUJSKIE						
Stawa Zachodnia						
Strona Południowa						
Lp	Opisanie	Profil	Długość elementu [cm]	Stan techniczny	zakres prac remontowych	
1	WS1	L100x120x10	362	DOBRY	KONSERWACJA	
2	WS2	L100x120x10	362	DOBRY	KONSERWACJA	
3	WS3	L100x120x10	322	DOBRY	KONSERWACJA	
4	WS4	L100x100x10	322	DOBRY	KONSERWACJA	
5	WS5	L100x100x10	319	DOBRY	KONSERWACJA	
6	WS6	L100x100x10	319	DOBRY	KONSERWACJA	
7	WS7	L80x80x8	250	DOBRY	KONSERWACJA	
8	WS8	L80x80x8	250	DOBRY	KONSERWACJA	
9	WS9	L80x80x8	240	DOBRY	KONSERWACJA	
10	WS10	L80x80x8	240	DOBRY	KONSERWACJA	
11	PS1	L100x120x10	503	DOBRY	KONSERWACJA	
12	PS2	L100x120x10	503	DOBRY	KONSERWACJA	
13	PS3	L80x80x8	400	DOBRY	KONSERWACJA	
14	PS4	L80x80x8	400	DOBRY	KONSERWACJA	
15	PS5	L80x80x8	308	DOBRY	KONSERWACJA	
16	PS6	L80x80x8	308	DOBRY	KONSERWACJA	
17	PS7	L80x80x8	251	DOBRY	KONSERWACJA	
18	PS8	L80x80x8	251	DOBRY	KONSERWACJA	
19	PS9	L80x80x8	251	DOBRY	KONSERWACJA

20	PS10	L80x80x8	251	DOBRY	KONSERWACJA	
21	K51	L80x80x8	398	NIEODSATYCZNY	WYMIANA	
22	K52	L80x80x8	398	NIEODSATYCZNY	WYMIANA	
23	K53	L80x80x8	398	DOBRY	KONSERWACJA	
24	K54	L80x80x8	398	DOBRY	KONSERWACJA	
25	K55	L80x80x8	242	DOBRY	KONSERWACJA	
26	K56	L80x80x8	242	DOBRY	KONSERWACJA	
27	K57	L60x60x8	105	DOBRY	KONSERWACJA	
28	K58	L60x60x8	105	DOBRY	KONSERWACJA	
29	K59	L60x60x8	113	DOBRY	KONSERWACJA	
30	K510	L60x60x8	113	DOBRY	KONSERWACJA	
31	K511	L80x80x8	197	DOBRY	KONSERWACJA	
32	K512	L80x80x8	197	DOBRY	KONSERWACJA	
33	K513	L80x80x8	462	DOBRY	KONSERWACJA	
34	K514	L80x80x8	462	DOBRY	KONSERWACJA	
35	K515	L80x80x8	211	DOBRY	KONSERWACJA	
36	K516	L80x80x8	211	DOBRY	KONSERWACJA	
37	K517	L80x80x8	180	DOBRY	KONSERWACJA	
38	K518	L80x80x8	180	DOBRY	KONSERWACJA	
39	K519	L80x80x8	412	DOBRY	KONSERWACJA	
40	K520	L80x80x8	412	DOBRY	KONSERWACJA	
41	K521	L80x80x8	154	DOBRY	KONSERWACJA	
42	K522	L80x80x8	154	DOBRY	KONSERWACJA	
43	K523	L80x80x8	156	DOBRY	KONSERWACJA

44	K524	L80x80x8	156	DOBRY	KONSERWACJA	
45	K525	L80x80x8	332	DOBRY	KONSERWACJA	
46	K526	L80x80x8	332	DOBRY	KONSERWACJA	
47	K527	L80x80x8	156	DOBRY	KONSERWACJA	
48	K528	L80x80x8	156	DOBRY	KONSERWACJA	
49	K529	L80x80x8	140	DOBRY	KONSERWACJA	
50	K530	L80x80x8	140	DOBRY	KONSERWACJA	
51	K531	L80x80x8	317	DOBRY	KONSERWACJA	
52	K532	L80x80x8	317	DOBRY	KONSERWACJA	
53	WS1	Biecha 10 mm	-	DOBRY	KONSERWACJA	
54	WS2	Biecha 10 mm	-	DOBRY	KONSERWACJA	
55	WS3	Biecha 10 mm	-	DOBRY	KONSERWACJA	
56	WS4	Biecha 10 mm	-	DOBRY	KONSERWACJA	
57	WS5	Biecha 10 mm	-	DOBRY	DOŚWIADCZALNY	
58	WS6	Biecha 10 mm	-	DOBRY	DOŚWIADCZALNY	
59	WS7	Biecha 10 mm	-	DOBRY	KONSERWACJA	
60	WS8	Biecha 10 mm	-	DOBRY	KONSERWACJA	
61	WS9	Biecha 10 mm	-	DOBRY	KONSERWACJA	
62	WS10	Biecha 10 mm	-	DOBRY	KONSERWACJA	
63	WS11	Biecha 10 mm	-	DOBRY	KONSERWACJA	
64	WS12	Biecha 10 mm	-	DOBRY	KONSERWACJA	
65	WS13	Biecha 10 mm	-	DOBRY	KONSERWACJA	
66	WS14	Biecha 10 mm	-	DOBRY	KONSERWACJA

67	WS15	Biecha 10 mm	-	DOBRY	KONSERWACJA	
68	WS16	Biecha 10 mm	-	DOBRY	KONSERWACJA	
69	WS17	Biecha 10 mm	-	DOBRY	KONSERWACJA	
70	WS18	Biecha 10 mm	-	DOBRY	KONSERWACJA	
71	WS19	Biecha 10 mm	-	DOBRY	KONSERWACJA	
72	WS20	Biecha 10 mm	-	DOBRY	KONSERWACJA

TECHNOLOGIA WYMIANY USZKODZONYCH ELEMENTÓW...

- oddzielone elementy wymiarów pokonywano
- oblicz. łączne elementy w przekroju pokonywano w miejscu połączenia przewiązką oraz przy blachach wzwozów
- wsiastki wozu elementu o przekroju 180x80x8mm d. 3989mm, połączony z blachą wzwozową z słubami M12 klasy 12.9
- wsiastki wozu elementu o przekroju 180x80x8mm d. 3989mm, połączony z blachą wzwozową z słubami M12 klasy 12.9
- oblicz. drugi element w miejscu połączenia z blachą wzwozową
- wsiastki wozu elementu o przekroju 180x80x8mm d. 3989mm, połączony z blachą wzwozową z słubami M12 klasy 12.9
- połączyć oba elementy przy pomocy przewiązek - słupka podwinięta a=59mm

2. NAPRAWA POLCZEN:
